# Municipio di Macherio (ex)

## Macherio (MB)

Codice scheda: MI100-04022

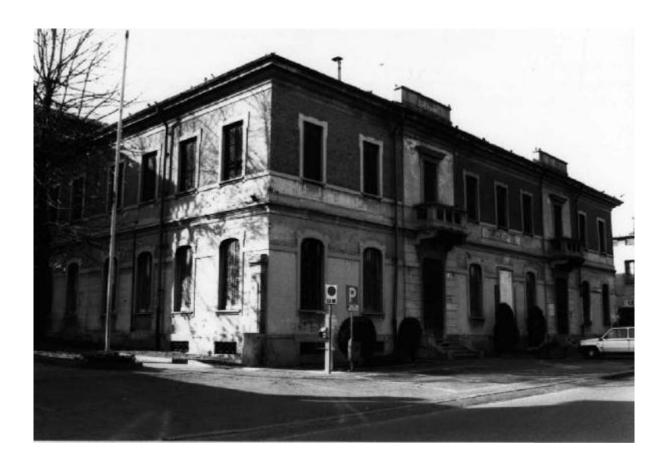
La fabbrica presenta al piano terra una superficie intonacata, mentre al primo piano il paramento è costituito da una cortina di mattoni a vista; le riquadrature di porte e finestre sono realizzate con cemento decorativo.

La costruzione necessiterebbe di un intervento manutentivo, il fianco verso sud presenta un'area dove il paramento in mattoni è mancante.
