Palazzo degli Arcipreti

Monza (MB)

Codice scheda: MI100-04586

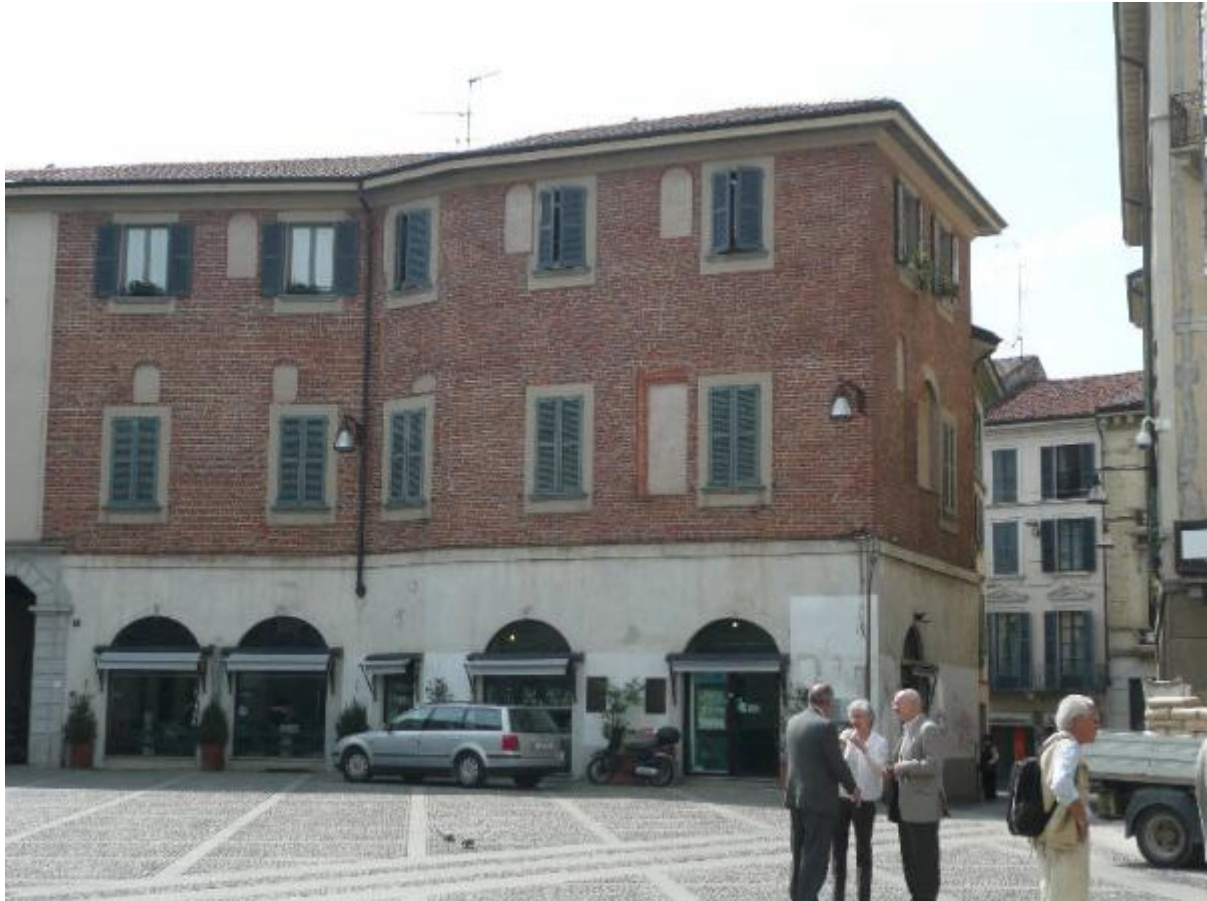
L'edificio ha pianta irregolare e fa parte della cortina edilizia che dà sulla piazza del duomo di Monza. Ha tre piani fuori terra e il volume dell'edificio è caratterizzato ai piani superiori da un rivestimento in laterizio con resti di archetti e di una finestra dell'antico palazzo. Presenta strutture verticali in cemento armato, pur mantenendo delle porzioni di parete originale in laterizi faccia-vista. Le strutture orizzontali sono costituite da solai di struttura per lo più moderna; al primo piano, tuttavia, sono rimasti intatti alcuni degli antichi soffitti lignei a cassettoni. La copertura è a falde con rivestimento in coppi.

L'edificio presenta una planimetria irregolare immediatamente percepibile dall'andamento curvilineo del prospetto principale. La facciata che dà sulla piazza si caratterizza per la presenza di archetti ciechi e di tracce dell'antico profilo di una finestra.
