Palazzo Taccona Bertoglio D'Adda - complesso

MuggiÃ² (MB)

Tipologia: palazzo

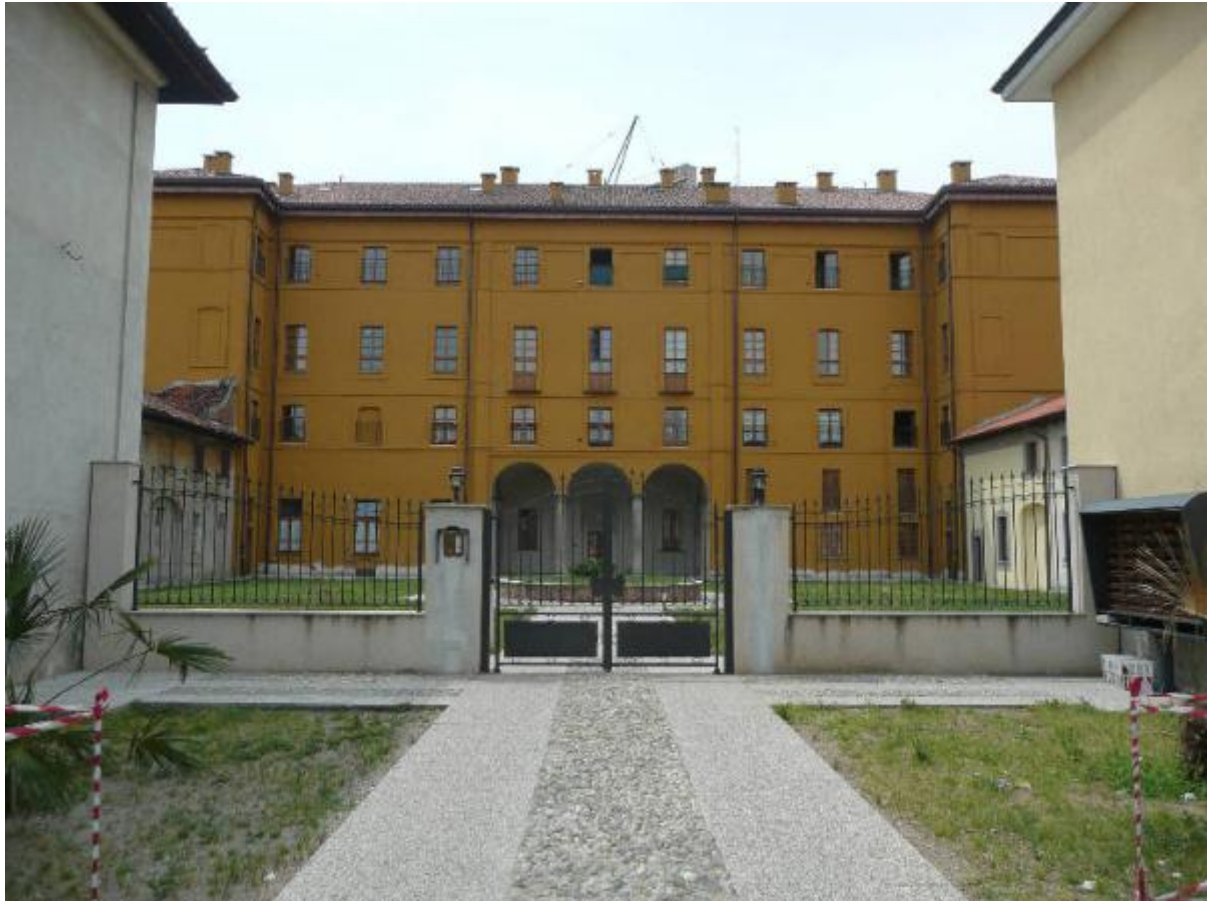
Il palazzo è formato da un corpo di fabbrica a pianta rettangolare a quattro piani fuori terra e si trova in una zona dove la sua collocazione ne evidenzia la sua posizione dominante. Il prospetto principale si affaccia su una corte formata da due

ali basse ed è caratterizzato al piano terra da un portico a tre arcate a tutto sesto. La copertura è a padiglione con manto in tegole a coppo in laterizio.
