Cascina Fallata - complesso

Ozzero (MI)

Tipologia: cascina

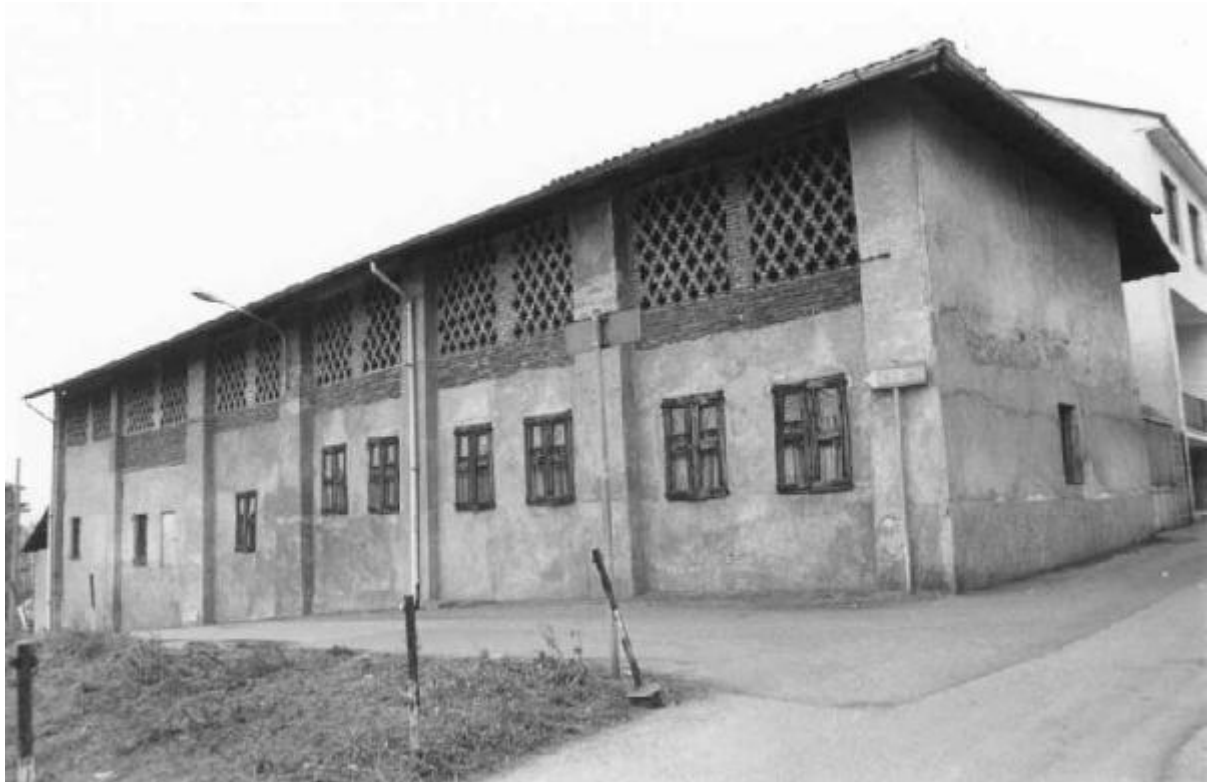
Codice identificativo: 151650012_001

Dell'antica cascina, con pianta ad L, esistente già nel settecento ai margini nord occidentali del centro abitato di Ozzero, si conserva oggi soltanto il lato sud della corte, costituito dalla stalla porticata, sovrastata dall'ampio fienile. Su uno dei pilastri del portico si trova murata una lapide in pietra con incisa la data "1834, 19 giugno". La casa colonica situata sul lato orientale della corte è stata pesantemente ristrutturata negli ultimi decenni, con l'aggiunta di un terzo piano.
