Chiesa di S. Maria Assunta

Pioltello (MI)

Codice scheda: MI100-05756

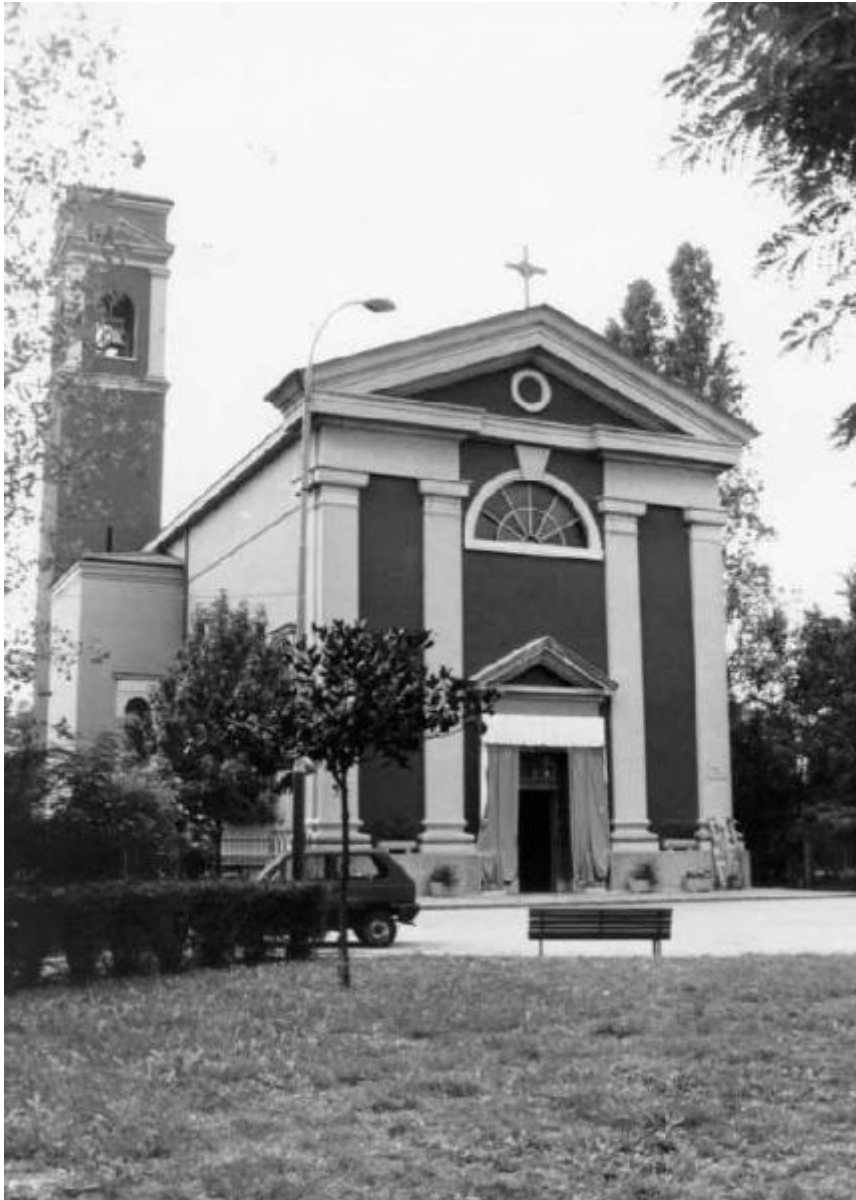
Edificio con facciata a capanna con timpano sorretto da quattro lesene, finestrone semicircolare, portale neoclassico con timpano e lesene. All'interno volta a botte, muri scanditi da arconi che sostengono un cornicione. Campanile sul lato sud con cella campanaria affiancata da lesene sorreggenti un timpano.
