Oratorio di S. Sigismondo

Pioltello (MI)

Codice scheda: MI100-05762

Ambito tipologico principale: architettura religiosa e rituale

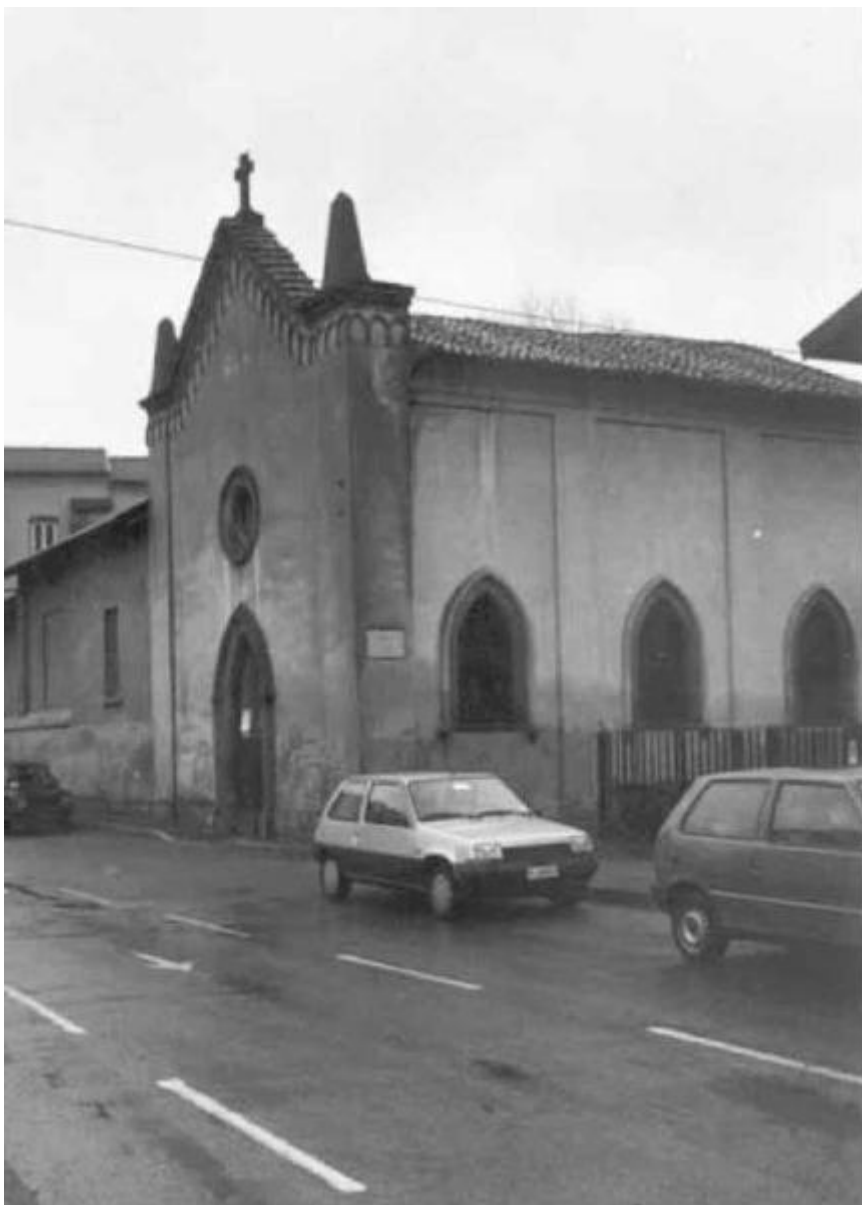
Si tratta di una semplice aula rettangolare con il coro ricurvo ed un altare con tela rappresentante S. Sigismondo. Di aspetto gotico. Porta ogivale in facciata ed altra più piccola sul lato sinistro (sud). Sui due lati in totale vi sono sette finestre ogivali, con cornice in cotto. Facciata a capanna rinserrata fra due pilasri. Alla sommità cornice in archetti ciechi ogivali. Finestrone tondo con cornice in cotto. Sulle sommità dei pilastri due cuspidi in cotto.
