# Chiesa della Cascina Pagana

Rescaldina (MI)

Ambito tipologico principale: architettura religiosa e rituale

Tipologia: chiesa

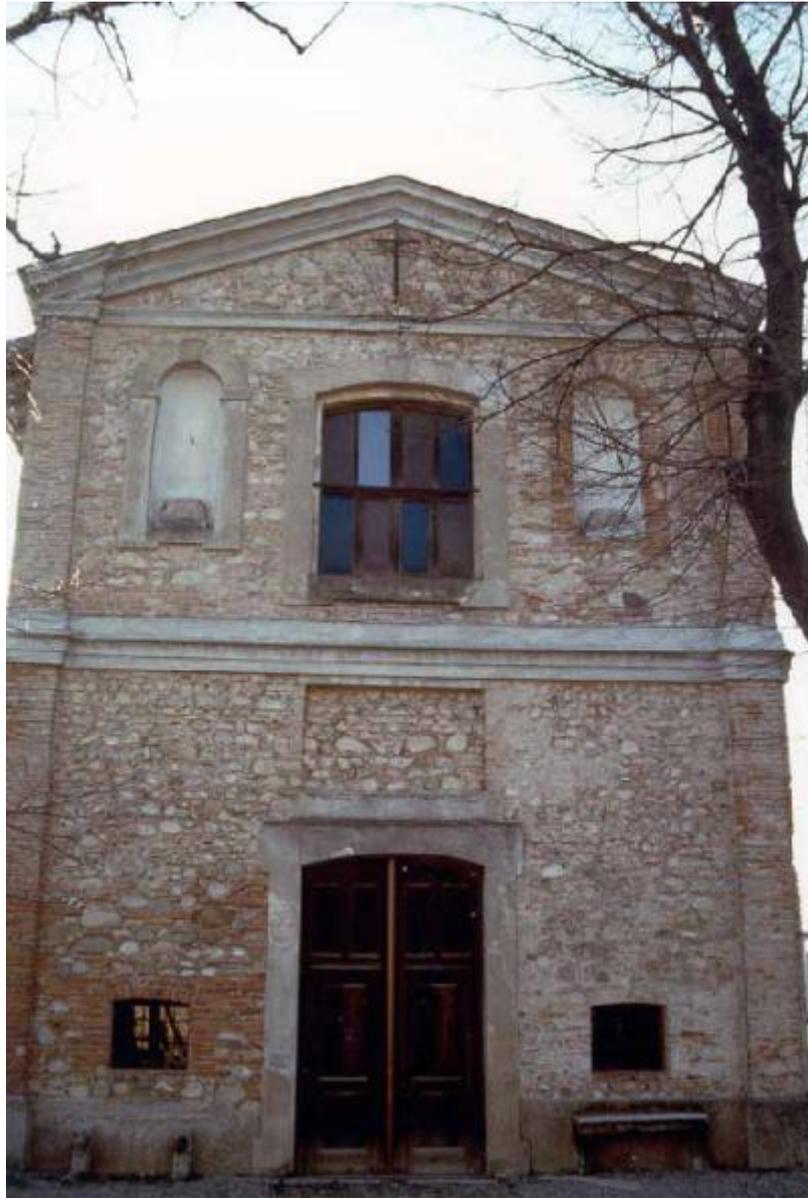
L'edificio è a pianta rettangolare, con presbiterio sopraelevato; l'unica navata è coperta da tre volte a botte unghiate, mentre il presbiterio è sovrastato da una volta a crociera. La facciata presenta un portale sopra il qual si trova un ampio finestrone centrale; lateralmente si ergono due nicchie con statue. Modanature caratterizzano le aperture ed il timpano conclusivo. Sul retro resti del monastero con l'originario porticato a colonne e superiore loggiato.

Esternamente si notano distacchi di parte dei mattoni, mentre all'interno si trovano macchie di umidità di risalita ed infiltrazioni dalla copertura.

Indicazioni specifiche: Lievi infiltrazioni d'acqua
