Cascina Arese, Fagnani - complesso

Robecchetto con Induno (MI)

Tipologia: cascina

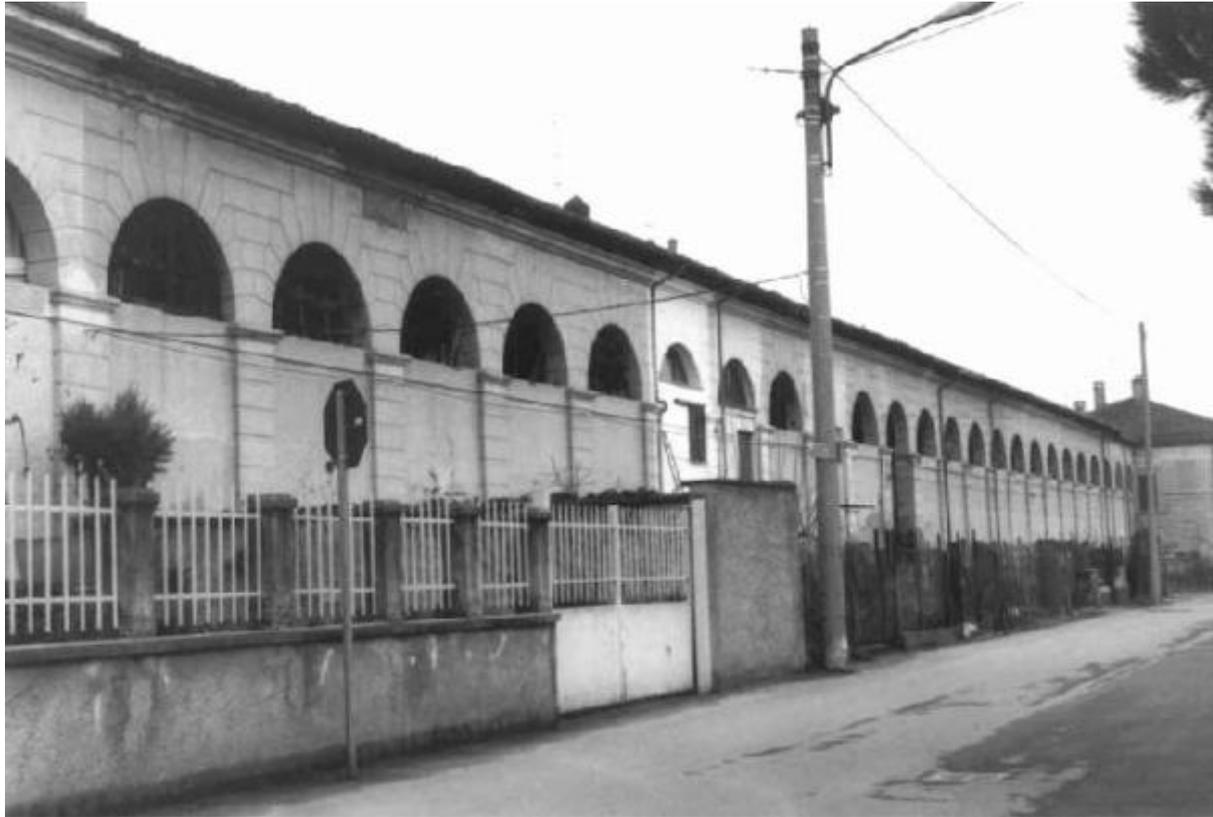
La soluzione distributiva è quella di una corte chiusa su quattro lati. Alla cascina si accede da via Arese, attraversando un sottopasso imponente sulla cui facciata sono ancora visibili, malgrado l'usura del tempo, alcuni affreschi. Al centro della corte un caratteristico pozzo cattura lo sguardo; al suo intorno ci sono innumerevoli recinti, staccionate e orti. L'antica funzione agricola della cascina si è oggi perduta per lasciare spazio alla residenza.
