Cascina Annoni - complesso

Ronco Briantino (MB)

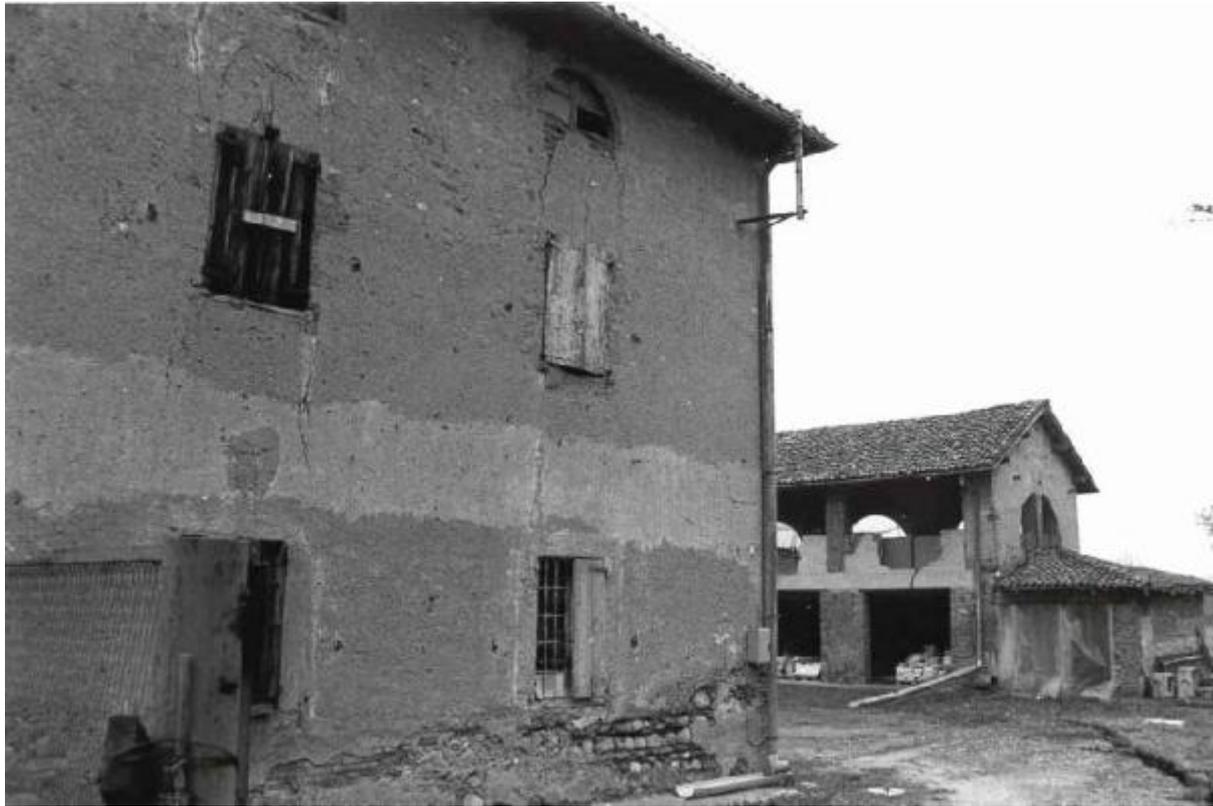
Inglobata ormai dal recente sviluppo edilizio del paese, la cascina, sorta all'inizio dell'Ottocento nella campagna ad Est dell'abitato, è costituita da due corpi di fabbrica contrapposti, situati ai lati della corte centrale.

La casa colonica posta lungo il lato nord è aperta verso la corte da una serie di arcate centrali, comprendenti sia il

portico che il loggiato superiore.
