# Casa padronale rurale Via Carducci 10

Rozzano (MI)

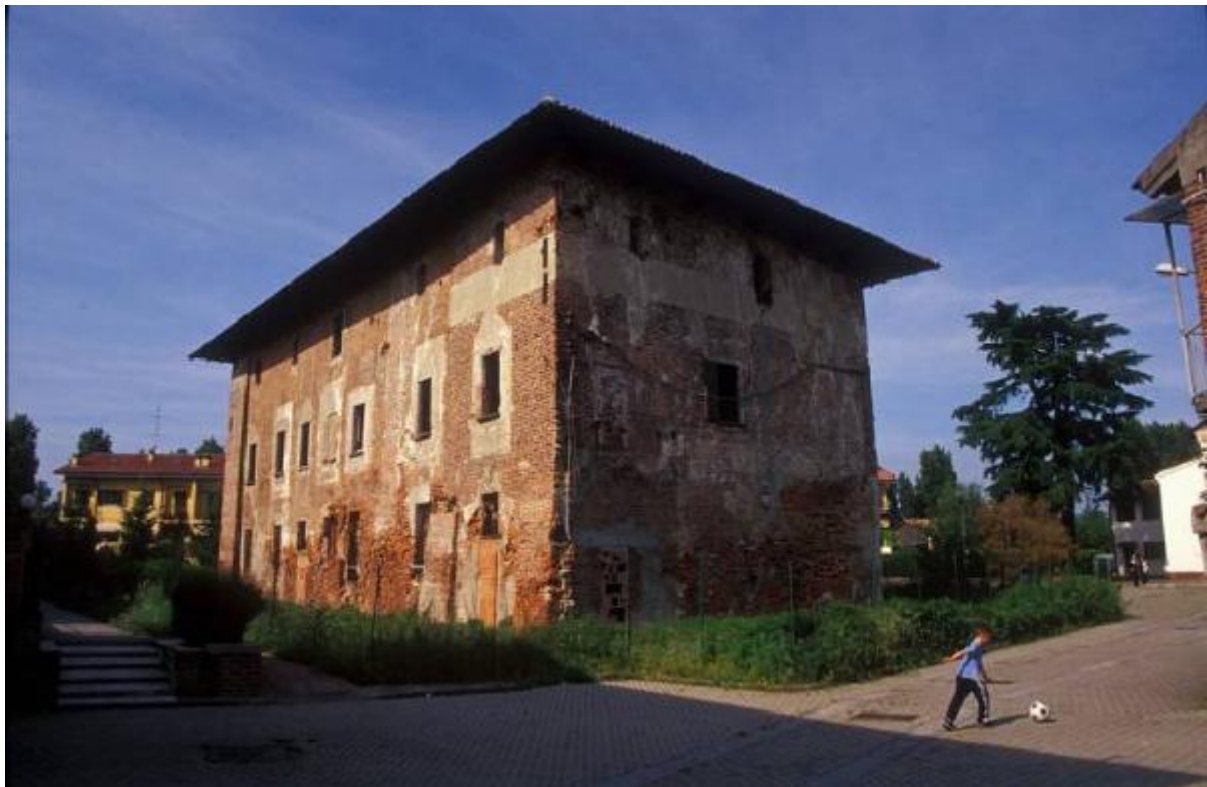
Edificio a pianta quadrata si sviluppa su tre piani fuori terra, compreso il sottotetto. Le facciate esterne mostrano il paramento murale di mattoni a vista. Restano alcune tracce d'intonaco attorno alle finestre e al piano terra. Le finestre

originarie a sesto acuto sono state in parte murate e trasformate in aperture rettangolari. All'interno i soffitti a cassettoni lignei sono stati coperti da controsoffittature in arelle e presentano decorazioni ottocentesche. I pavimenti sono in tavole di cotto. La struttura portante della copertura è in travi lignee. All'edificio principale sono annesse abitazioni rurali ottocentesche e stalle in parte demolite.
