# Corte Via Leonardo da Vinci

Seregno (MB)

Tipologia: casa a corte

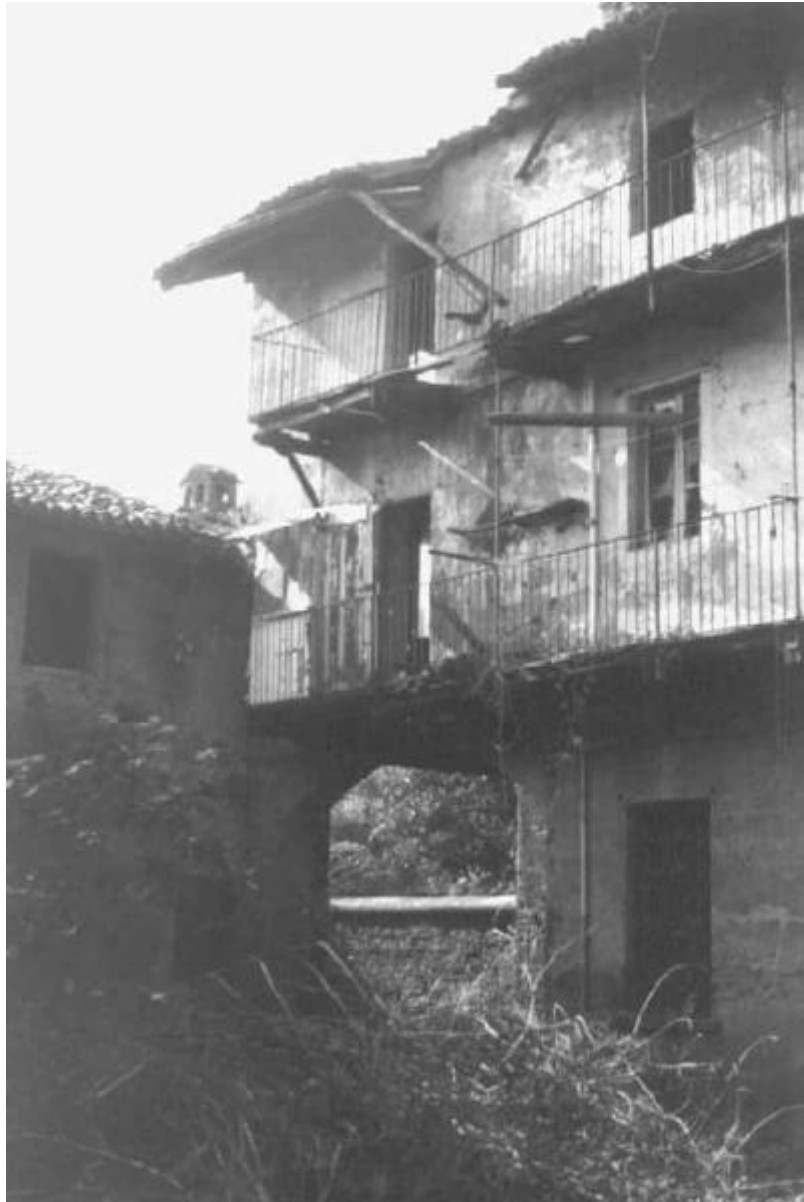
Stato di conservazione: cattivo

Indicazioni specifiche: parzialmente crollata

Indicazioni specifiche: prevalentemente mancanti

Indicazioni specifiche: con sconessioni rilevanti
