# Palazzo Castelli

Seregno (MB)

Codice scheda: MI100-06735

Denominazione: Palazzo Castelli

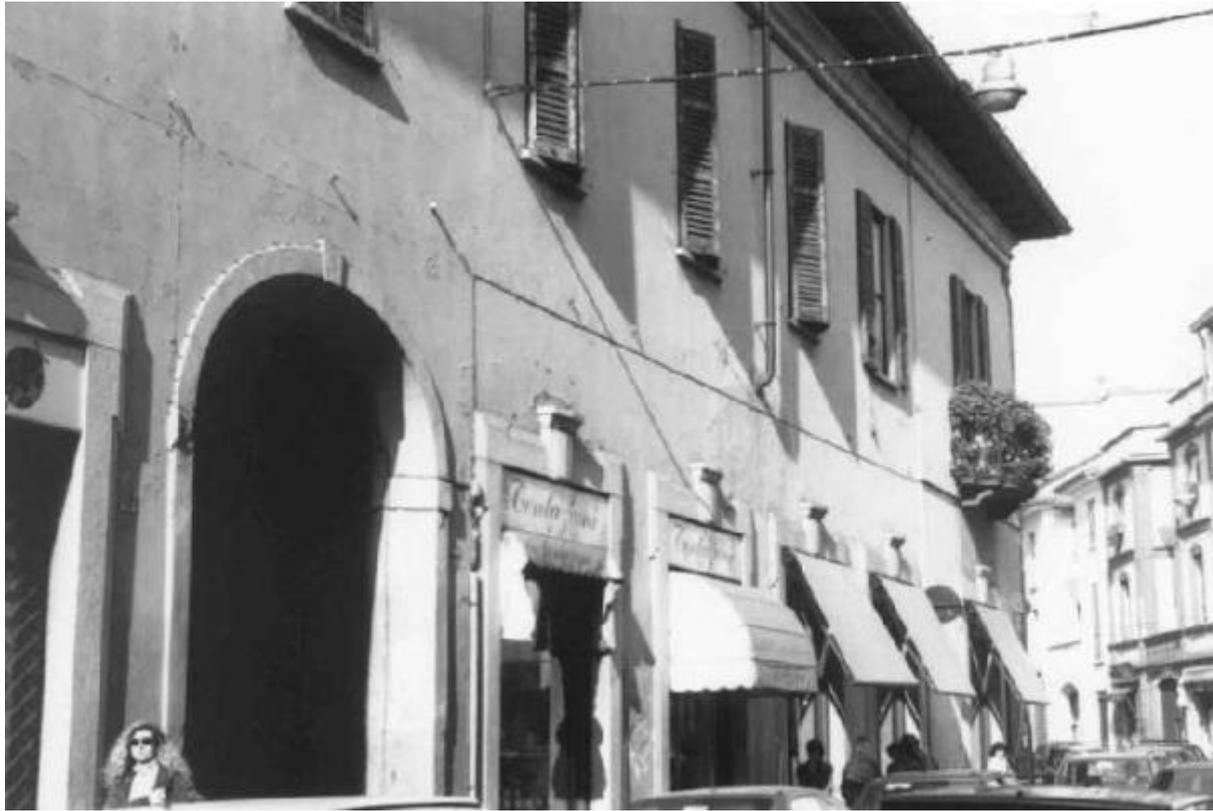
La struttura primitiva del palazzo non è stata modificata ad eccezione della parte prospiciente Via Leonardo da Vinci dove si denotano variazioni nelle aperture.

Il prospetto su Corso del Popolo ha subito dei cambiamenti negli anni cinquanta, mediante la trasformazione di alcune finestre in aperture atte a ospitare vetrine per negozi. L'interno è rimasto pressochè inalterato. I due portici in granito, tra loro simmetrici, hanno soffitti a cassettoni lignei. Nel porticato di sinistra, in prossimità dell'androne delle scale, si conserva un bassorilievo in cotto, recente opera del Caslini. La facciata in mattoni su Via da Vinci presenta finestre con inferriate che, per la loro posizione, confermano l'ipotesi dell'esistenza in Palazzo Castelli delle carceri pretoriali del XVIII secolo.
