Casa da nobile Via Don Mario Ciceri 3 - complesso

Sulbiate (MB)

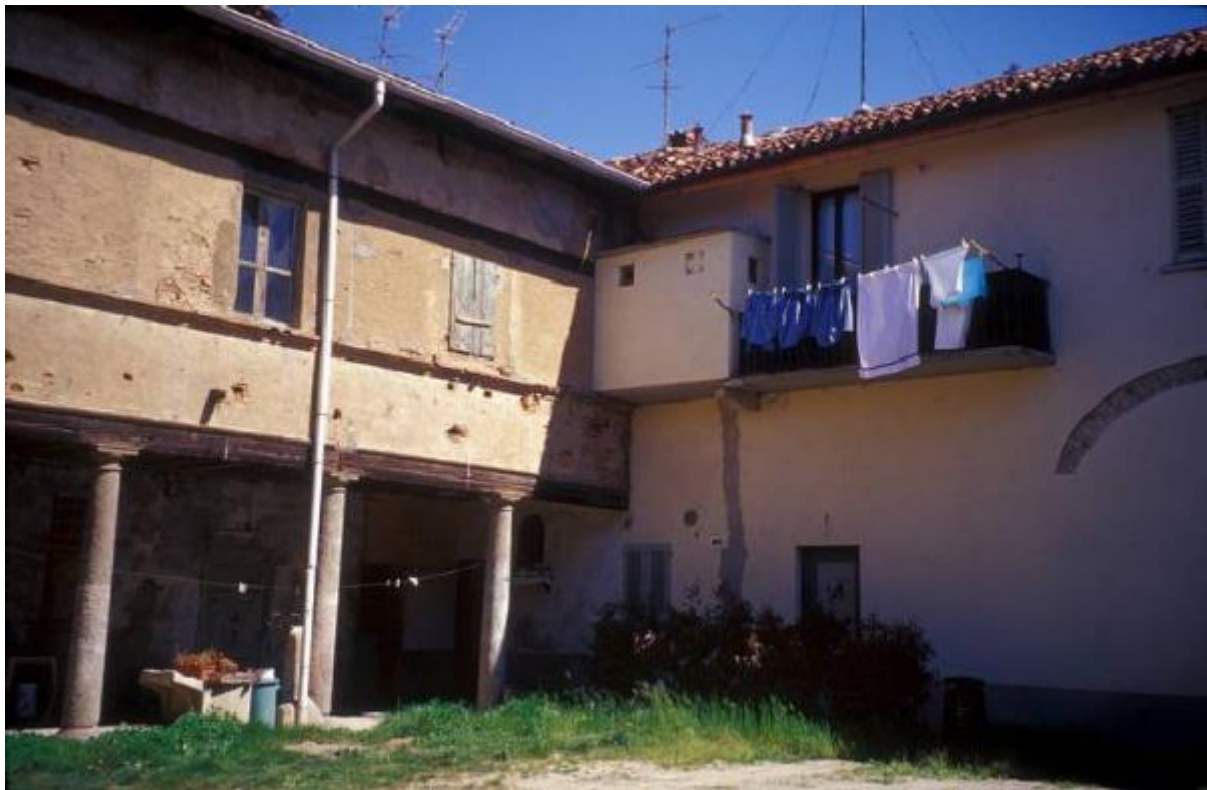
Aggregato di corpi di fabbrica gravitanti attorno alla torre e al cortile centrale. La casa d'abitazione, posta sul lato nord di una corte, è caratterizzata da un portico sorretto da tre colonne in serizzo, cui in origine corrispondeva un loggiato,

scandito anch'esso da tre colonnine in serizzo, chiuso in seguito per ricavarvi locali d'abitazione ma ancora leggibile per le tracce di colonne affioranti.

La fascia di muro che sorregge il tetto reca inoltre i resti di interessanti decorazioni pittoriche, raffiguranti presumibilmente dei guerrieri.

La torre colombaia è costituita da pietre non squadrate, ciottoli e laterzi agli angoli e caratterizzata da un motivo decorativo di mattoni a dente di lupo nella zona sottogronda e dalla presenza di alcune feritoie.
