Cascina Colciago - complesso

Verano Brianza (MB)

Tipologia: cascina

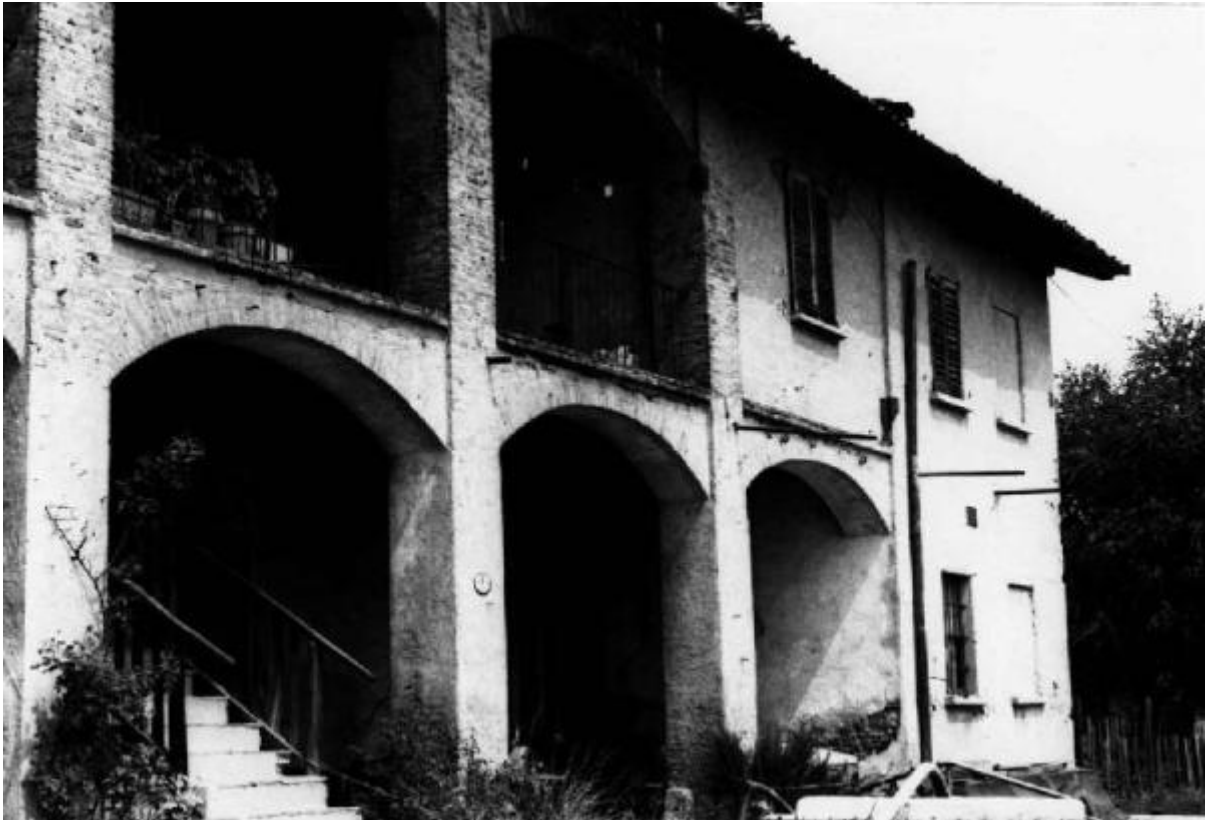
Struttura con impianto ad L. Sono distinguibili con chiarezza due zone: la parte destinata ai rustici e quella adibita a residenza. La prima articolata su due piani e, un tempo, il piano terra ospitava la stalla e il deposito degli attrezzi, mentre al primo piano si trovava il fienile.

Stato di conservazione: cattivo

Indicazioni specifiche: parzialmente crollate

Indicazioni specifiche: parzialmente crollata con fessurazioni passanti

Stato di conservazione: mediocre
