Cascina Colombaio - complesso

Trezzo sull'Adda (MI)

Tipologia: cascina

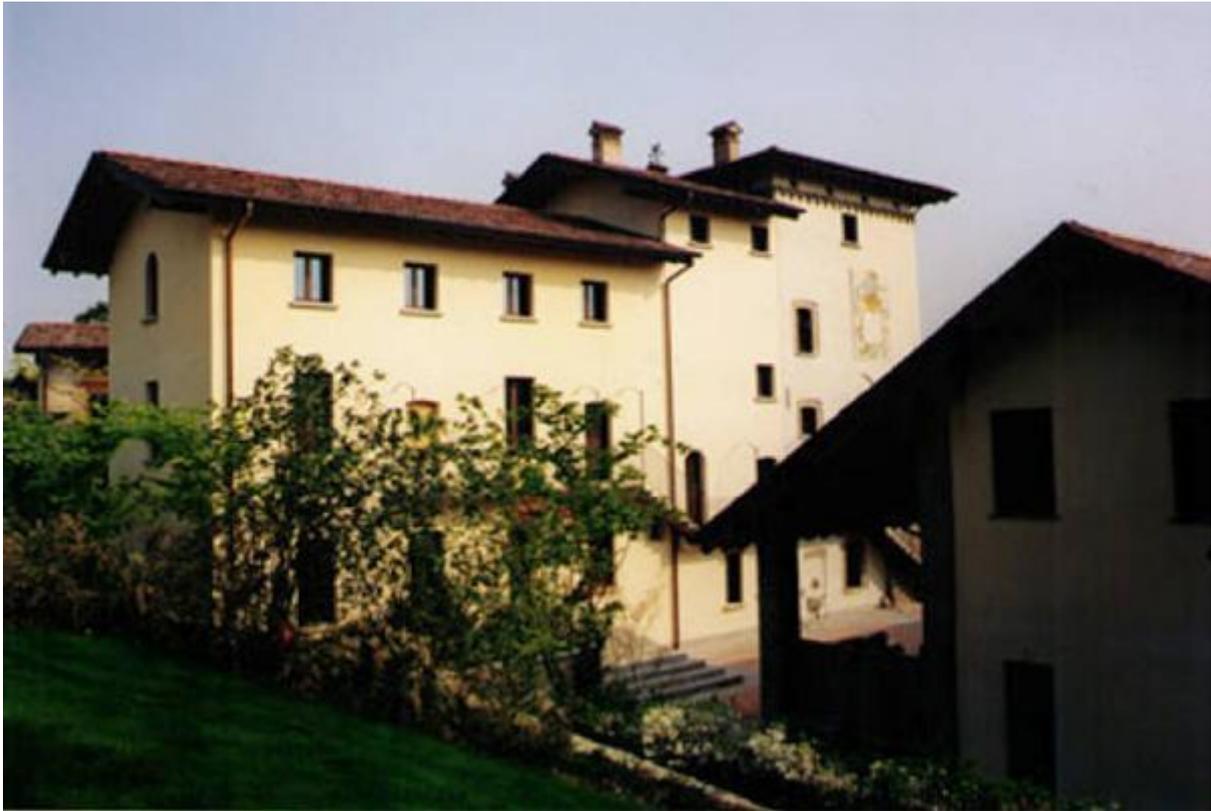
La cascina incorpora tra gli edifici colonici una bassa torre quadrata del XIV secolo, costruita in ceppo, ciottoli di fiume e mattoni, posta a presidio del catello. Aveva una funzione militare, con il compito di segnalare tempestivamente l'avvicinarsi dei nemici: posta in posizione strategica, dalla quale era possibile controllare il corso del fiume. Accanto alla torre sorgevano edifici più bassi, adibiti ad alloggio per le truppe e deposito.

Stato di conservazione: cattivo

Indicazioni specifiche: parzialmente crollate

Indicazioni specifiche: parzialmente crollata

Indicazioni specifiche: prevalentemente mancanti

Indicazioni specifiche: con sconessioni rilevanti
