Cascina Portesana

Trezzo sull'Adda (MI)

Tipologia: ospizio per pellegrini

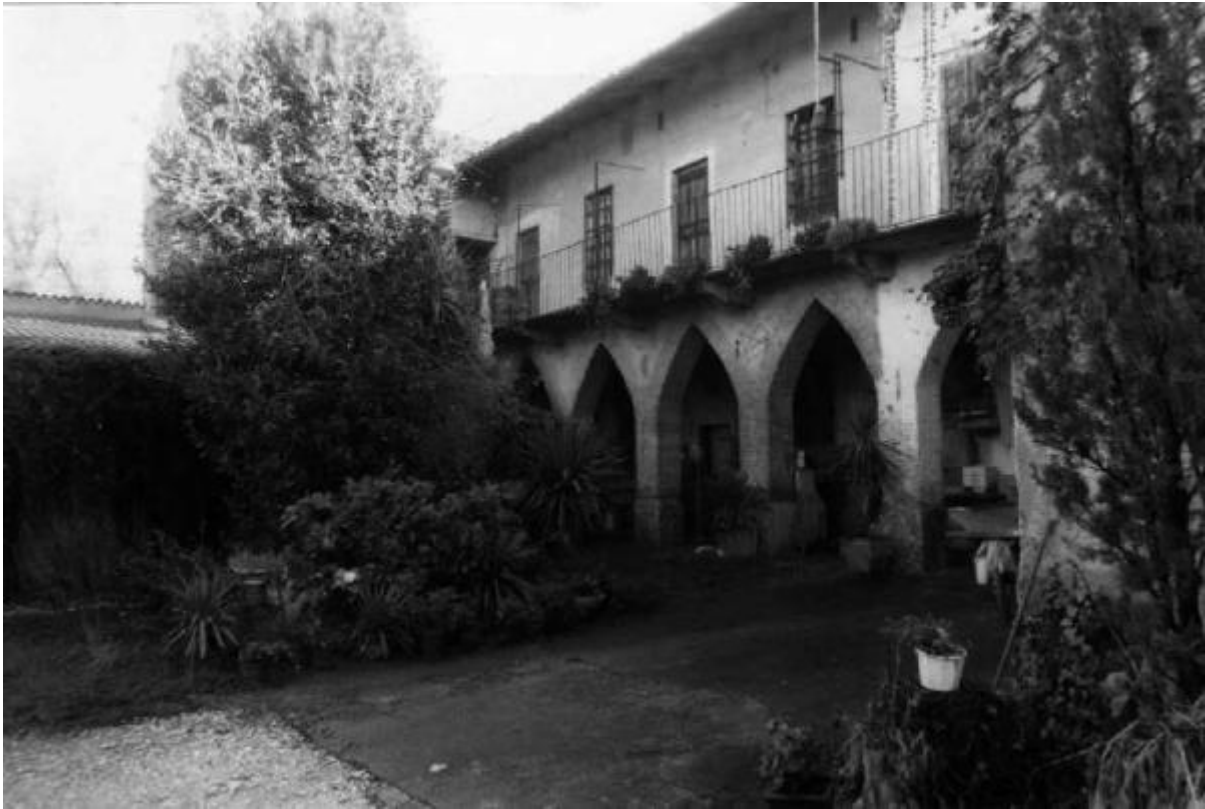
Codice identificativo: 152210126_001

La struttura è a corpo doppio, in linea, eccezionalmente posto longitudinalmente a nord-est. All'originaria funzione di ricovero per i malati si devono gli ambienti spaziosi e arieggiati, preceduti da un loggiato con archi a sesto acuto.

Stato di conservazione: discreto

Indicazioni specifiche: senza rilevanti deterioramenti
