Cascina S. Benedetto

Trezzo sull'Adda (MI)

Tipologia: monastero

Denominazione: Convento di S. Benedetto (ex)

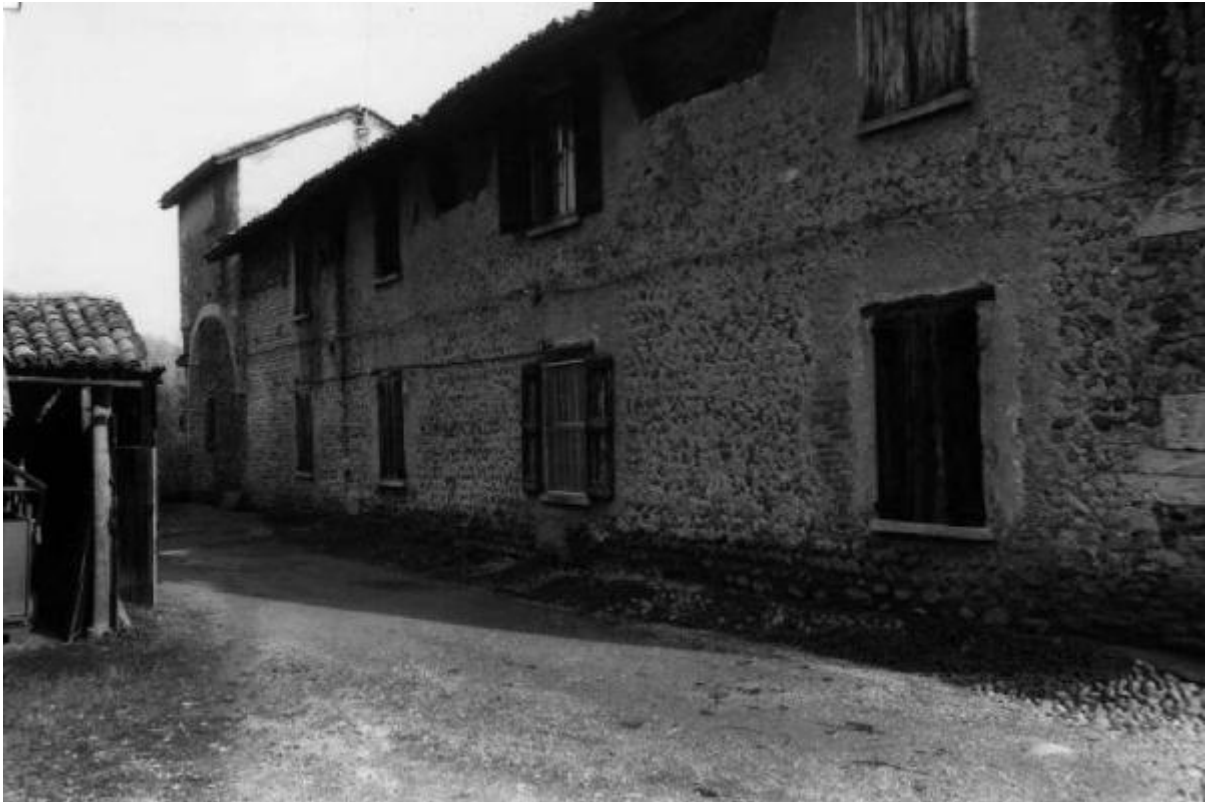
Complesso a blocco quadrangolare costituito da due edifici disposti ad L, con cappella posta all'incrocio dei due, cui si contrappone un muro sempre ad L che delimita una corte quadrata con edifici rustici.
