Corte medioevale

Vimercate (MB)

Denominazione: Corte medioevale

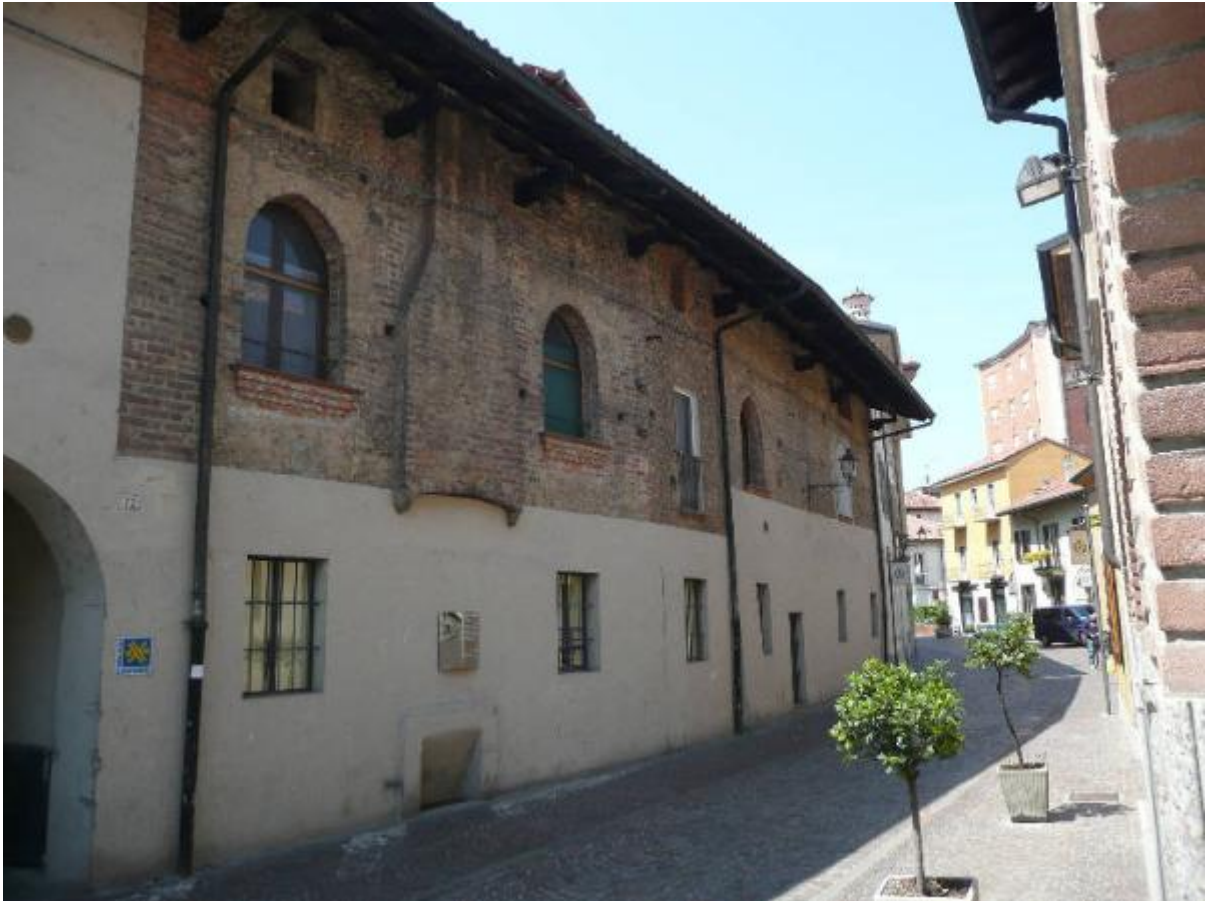
L'edificio oggi si presenta leggibile nella sua caratteristica muratura di età visconteo sforzesca solo sul prospetto esterno, su via Cavour.

L'uso di pietra levigata e di mattoni di diverse dimensioni, disposti secondo caratteristici disegni e l'andamento non rettilineo della muratura richiamano da vicino le edificazioni tardo trecentesche e quattrocentesche lombarde.

Altrettanto frequente nella stessa epoca è l'aggetto della canna fumaria, prospettante su via Cavour.
