Villa S. Maria Molgora - complesso

Vimercate (MB)

Denominazione: Villa S. Maria Molgora - complesso

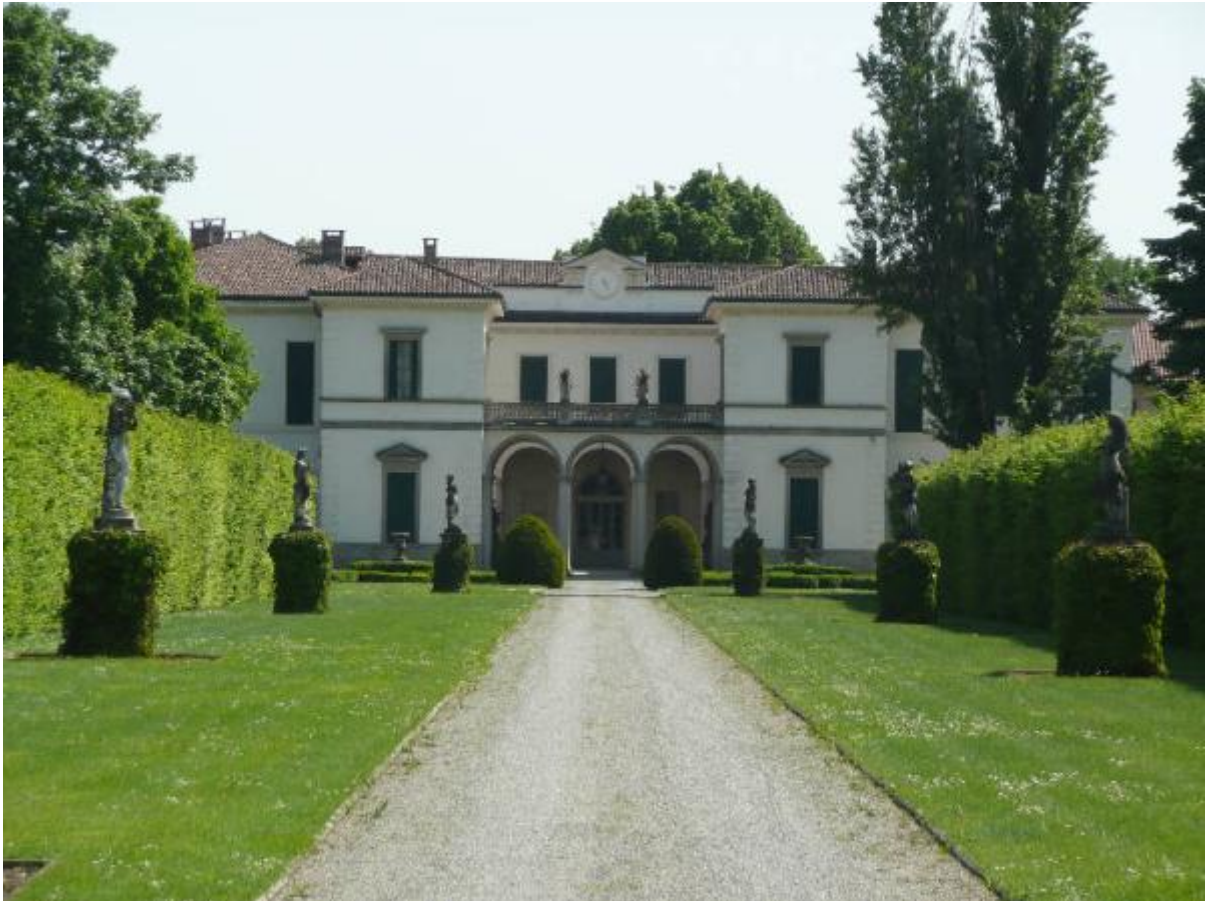
La villa presenta una pianta ad U aperta verso il centro edificato anche se si trova in una posizione isolata. Il prospetto principale è caratterizzato da un portico a tre arcate a tutto sesto con in sommità una balconata chiusa ai lati da due corpi aggettanti. La copertura è a padiglione con manto in tegole a coppo in laterizio.

Nell'attuale configurazione, la villa ha un ingresso segnato da un viale alberato nascosto alla vista esterna da una alta siepe. Ad affiancare il cancello vi sono due piccole dependance, per il guardiano. I due piani della villa si sviluppano in modo omogeneo con una planimetria rettilinea uniforme, cui si aggiungono, in aggetto dalla facciata, due avancorpi più piccoli che inquadrano lo spazio dell'ingresso e sono collegati, al primo piano, da un ampio loggiato.

La muratura, molto omogenea ed elegante nell'intonaco bianco, è segnata solo dai profili delle finestre in granito grigio e da una piccola fascia decorativa che, negli avancorpi, si connette alle linee compositive del loggiato a tre fornici. L'ordine architettonico inferiore è caratterizzato dal portico a tre arcate a tutto sesto, con colonne in granito e cornici grigie leggermente aggettanti. I due avancorpi presentano una modulazione della facciata leggermente più articolata rispetto alla facciata dell'edificio principale, che presenta un finto bugnato angolare, una zoccolatura basamentale di colore grigio e aperture sormontate da timpani triangolari.

Il loggiato a terrazza ha una balaustra tripartita, sempre in granito grigio, con decorazioni in pietra nella parte mediana.

Il corpo centrale della facciata presenta sull'asse simmetrico di composizione una piccola struttura con timpano triangolare spezzato, al cui centro è stato inserito un orologio.
