SocietÃ per le Belle Arti ed Esposizione Permanente

Milano (MI)

Codice scheda: MI140-00001

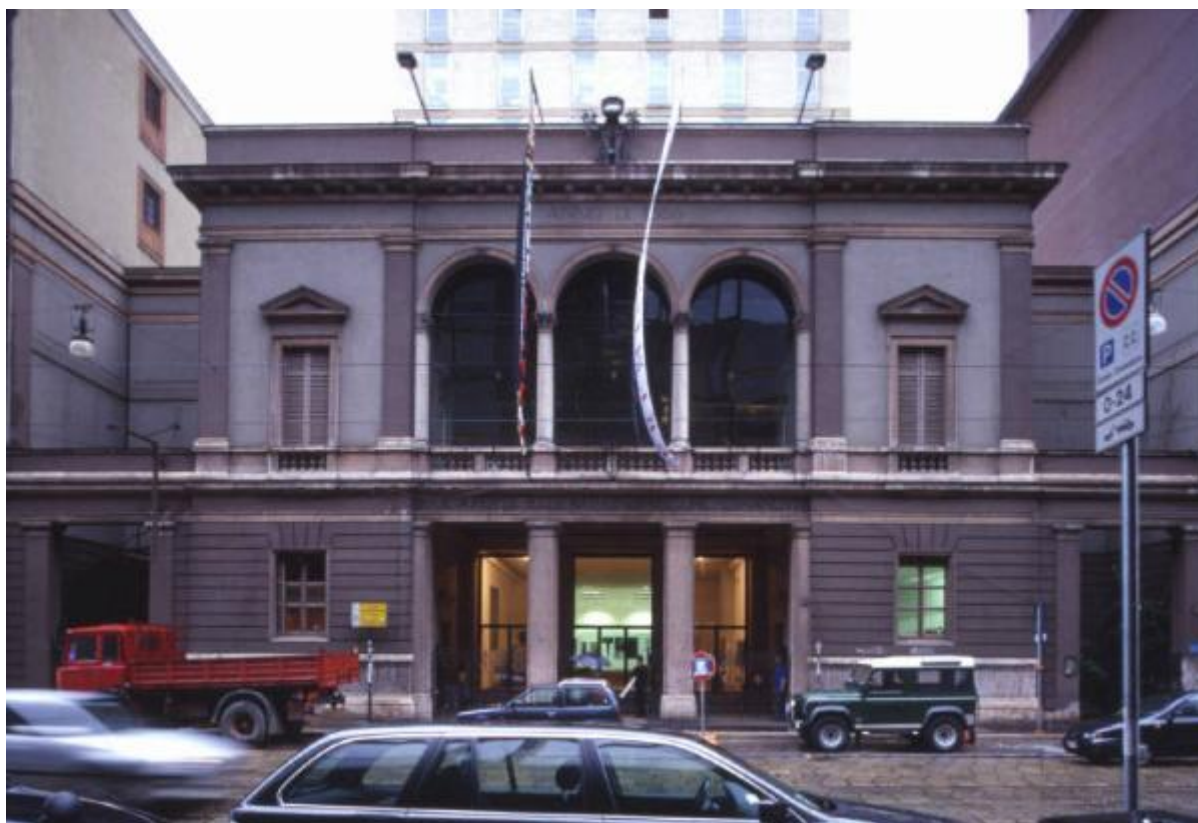
Vi sono ambienti voltati al piano cantina e solai ai piani superiori. In facciata si ha un loggiato a due piani e tre interpilastri toscani architravati a piano terreno, tre intercolumni corinzi centinati, al piano superiore, il tutto in marmo rosso Verona.
