Porzione antica della Cascina Poscallone

Abbiategrasso (MI)

Tipologia: cascinale

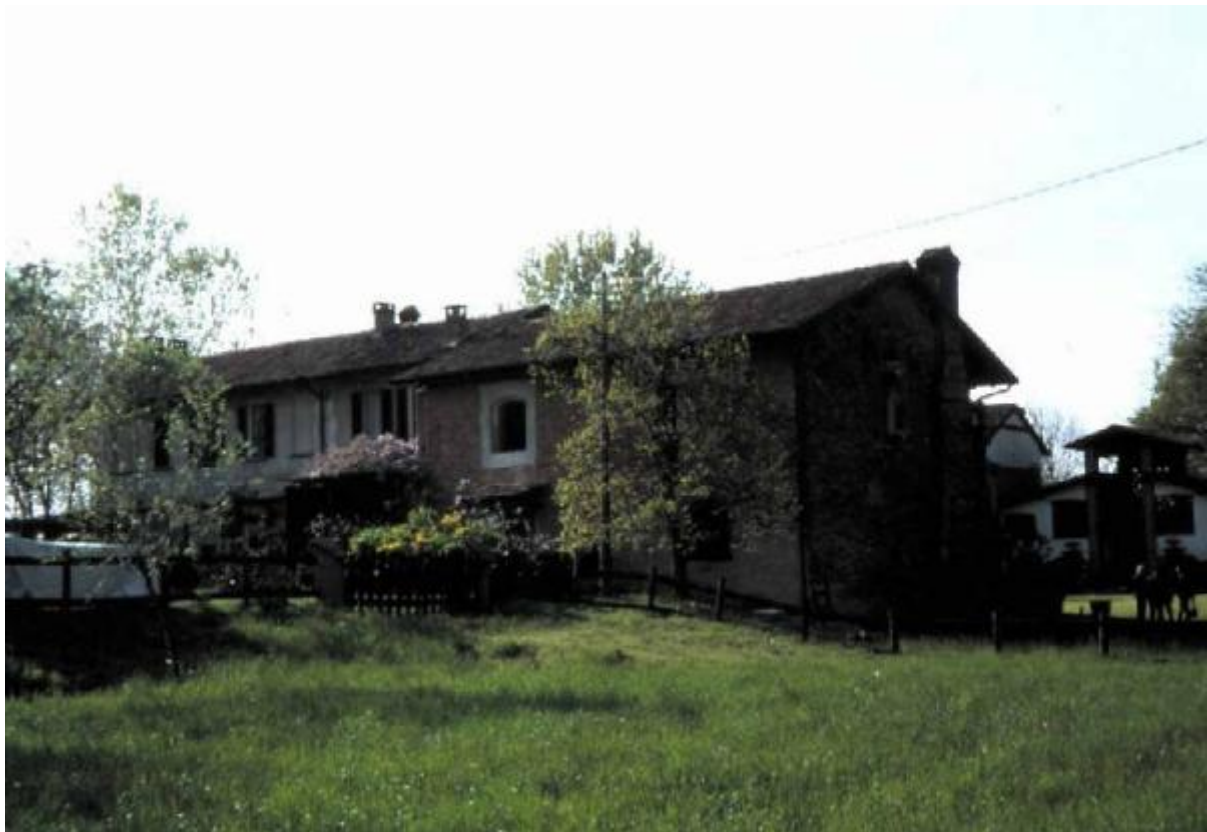
Edificio semplice a piante rettangolare con muri perimetrali a tessitura omogenea in laterizio a vista. Si struttura in piano terra e primo piano composti da solai in legno ad orditura doppia. La copertura è a tetto a capanna con capriate lignee e manto di copertura in coppi di laterizio.

La porzione più antica analizzata come bene componente presenta diversi problemi sia dal punto di vista strutturale che di conservazione materiale. Al piano terra sono in corso interventi di restauro con la formazione di un vespaio areato per

limitare l'umidità di risalita.
