# Portico della Dogana

Boffalora Sopra Ticino (MI)

Denominazione: Portico della Dogana

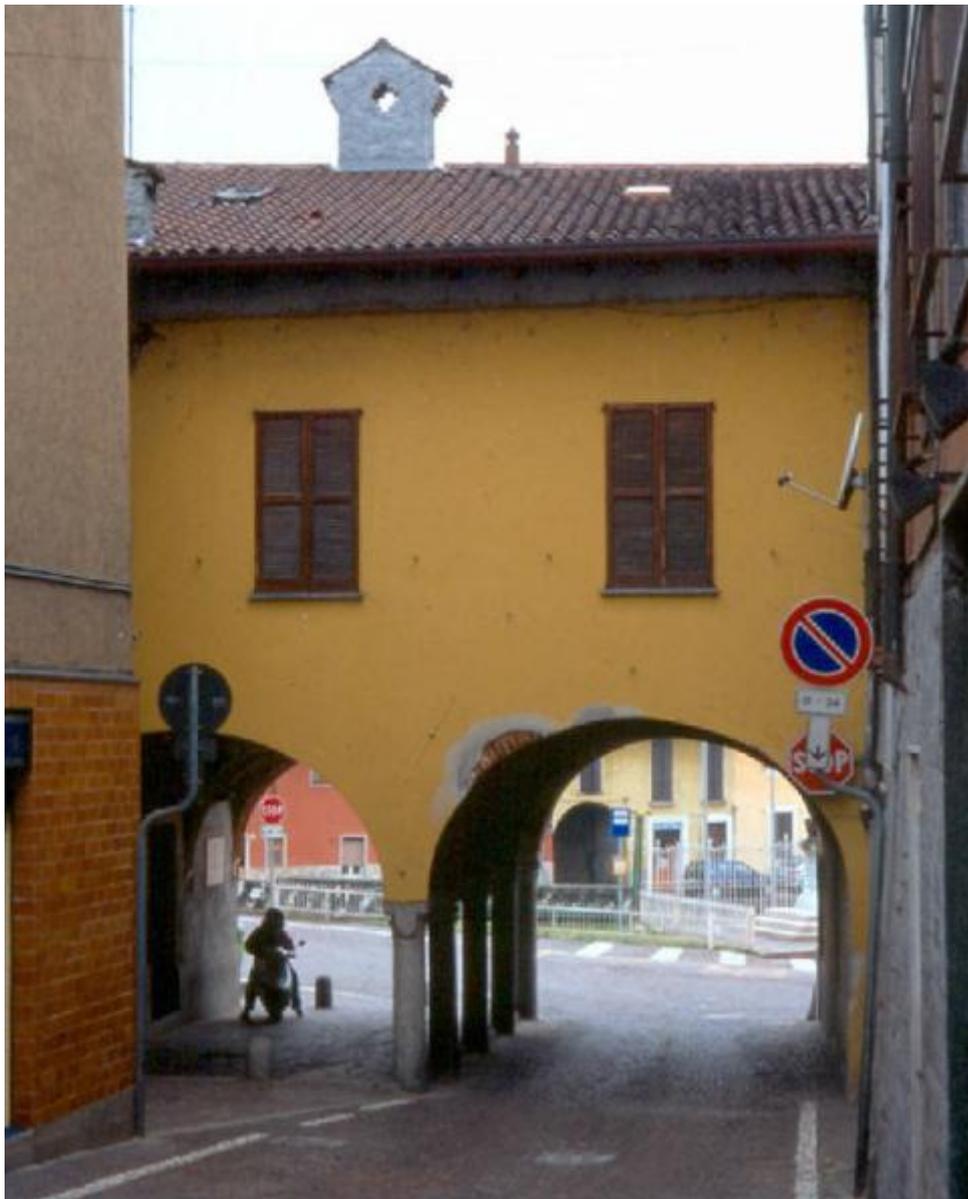
Edificio a pianta irregolare a tre piani con portico, a quattro campate doppie al piano terra, di collegamento viario tra il ponte e la piazza della chiesa. I muri perimetrali sono in muratura a tessitura omogenea in laterizio, il portico ha colonne in granito e volte a botte unghiata in laterizio a mattoni pieni; le strutture orizzontali lignee sono state sostituite da solai in laterocemento. La copertura è mista a falde e a leggio con travatura lignea su muri e manto in coppi.
