Chiesa di S. Maria Nascente e S. Antonio Abate

Cassinetta di Lugagnano (MI)

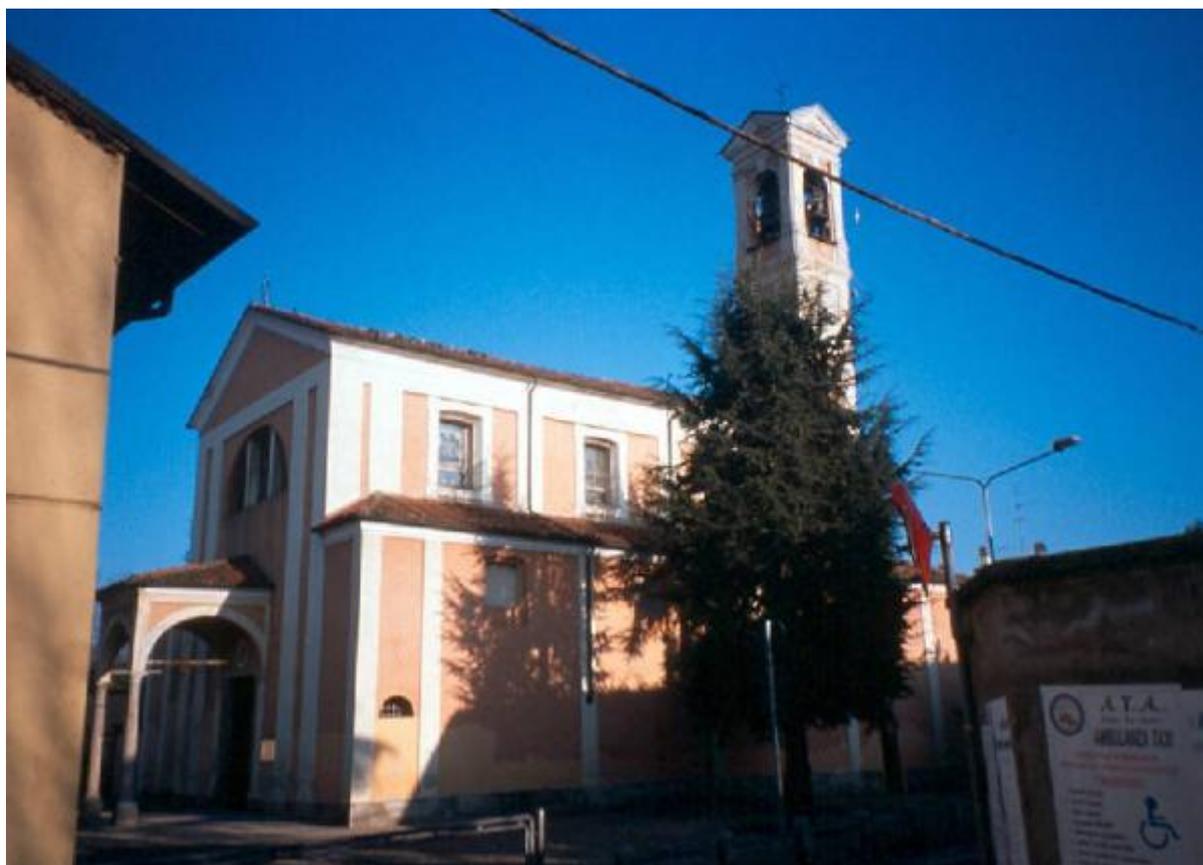
Edificio a pianta poligonale irregolare con muri perimetrali in mattoni pieni. Il corpo principale è coperto da volte in muratura in parte a botte e in parte a botte lunettate. Il campanile ha solai lignei ad orditura semplice. La copertura è a falde con la parte absidale e il pronao a padiglione; le cappelle laterali hanno copertura ad una falda. La struttura è a capriate lignee e il manto è in coppi di laterizio. Il campanile ha copertura in rame a quattro falde incrociate.
