Ponte sul Naviglio Grande

Cassinetta di Lugagnano (MI)

Tipologia: ponte

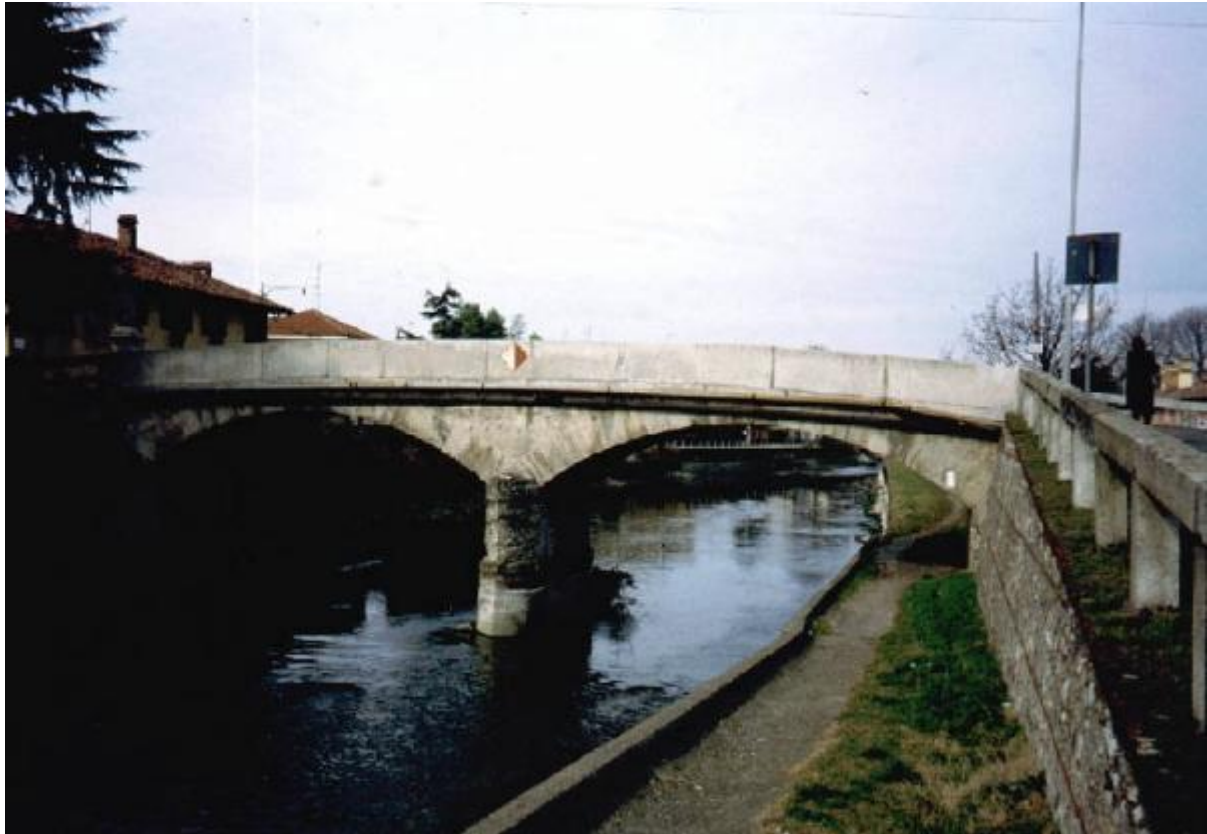
Ponte a due fornici con spalle in pietra e arcate in pietra e laterizio. Il parapetto è in lastre di pietra, la pavimentazione in asfalto.

Il parapetto in pietra presenta danni relativi ad urti dei veicoli all'imboccatura del ponte, che risulta stretta e difficoltosa per i veicoli molto lunghi. Le strutture verticali, ed in particolare la parte superiore del pilone centrale realizzata in ceppo lombardo, presentano danni di disgregazione del materiale costituente. In prossimità dell'appoggio dell'arcata sulla riva verso la piazza comunale un cedimento dell'argine rappresenta un serio danneggiamento cui porre rimedio.

Lievi danni alle strutture orizzontali, sia all'apparato murario in laterizio che a quello in ceppo lombardo, dovuti principalmente all'infiltrazione di acqua dal manto stradale.
