# Chiesa di S. Martino

Lacchiarella (MI)

Tipologia: chiesa

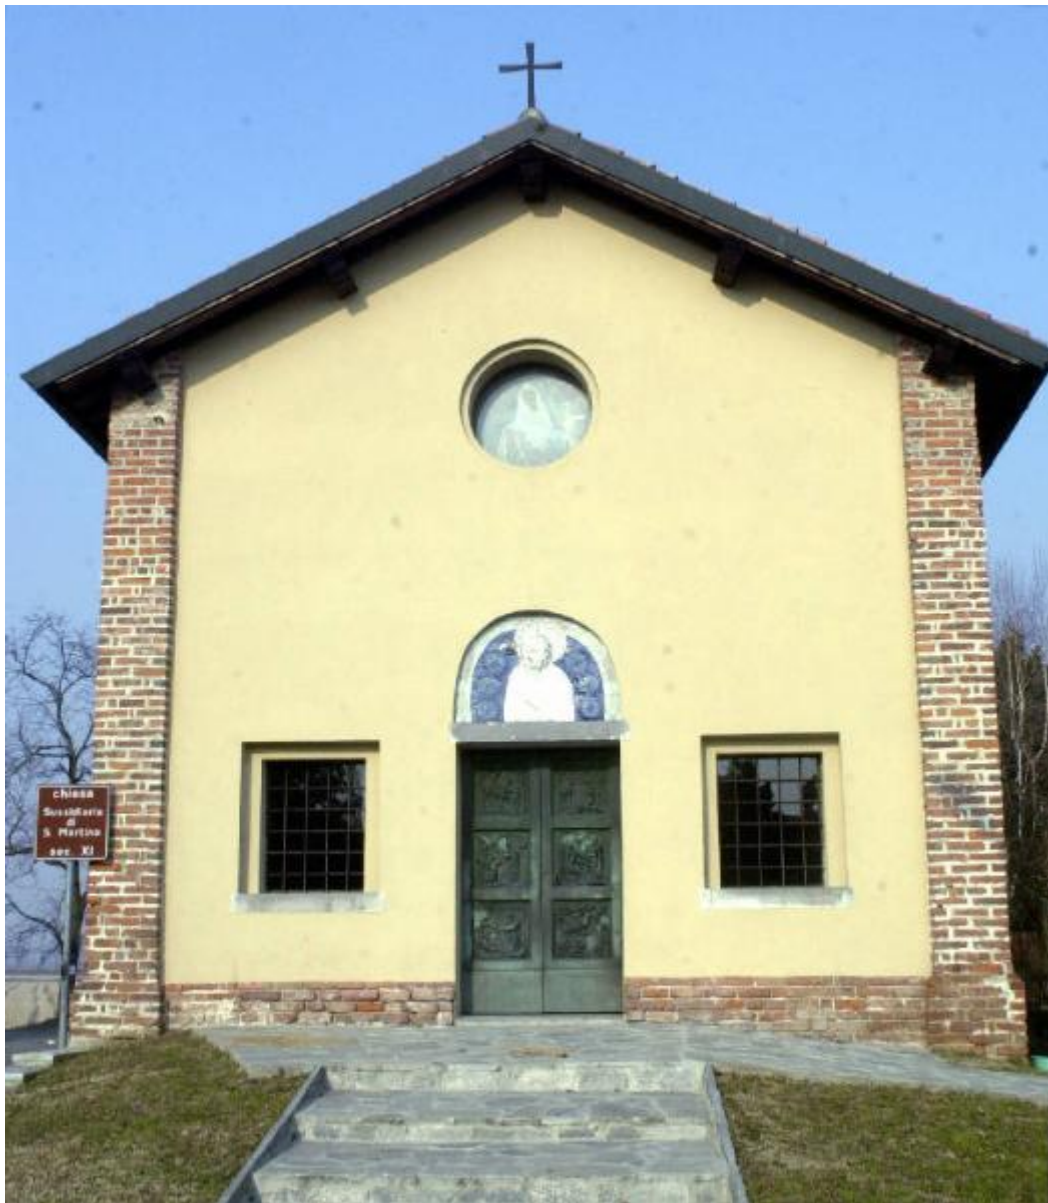
Edificio con pianta quadrata.

Muratura perimetrale portante in mattoni pieni in parte intonacata. Copertura sorretta da impianto strutturale ligneo.

Stato di conservazione: buono
