Cascina Cernuschi - complesso

Monza (MB)

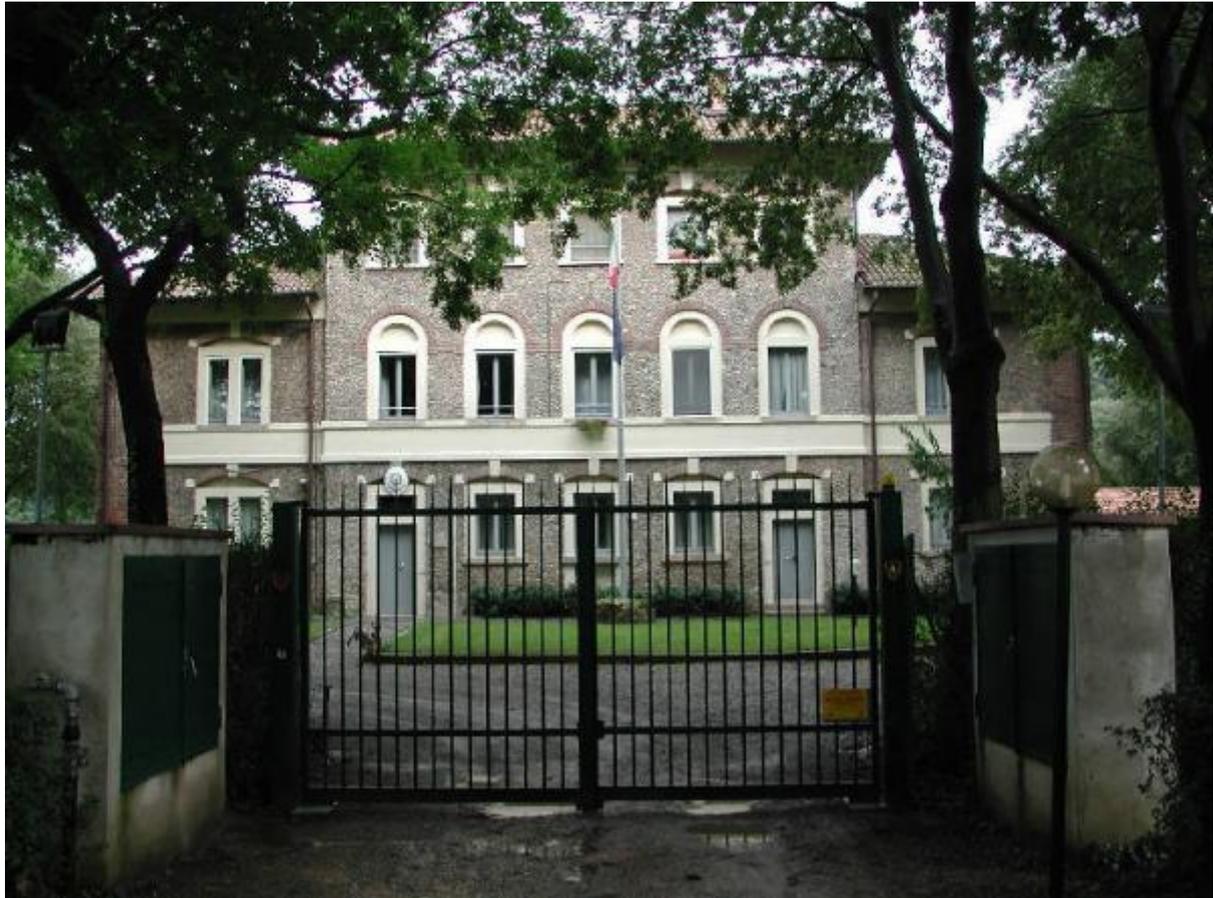
La cascina è composta da due corpi, disposti a T. Il corpo ad ovest ha muri perimetrali in laterizio, solai in legno con orditura primaria e secondaria e copertura in coppi di laterizio. Il corpo ad est (un edificio rustico porticato all'interno del quale sono stati ricavati gli alloggi dei militari) ha pareti in laterizio ed è coperto da tegole a coppo. Le scuderie, di forma rettangolare, hanno pareti in laterizio e solai prefabbricati in cemento armato. La copertura, a 4 falde collegate, è in coppi di laterizio.
