Cascina Costa Bassa

Monza (MB)

Codice scheda: MI230-00090

Tipologia: scuderia

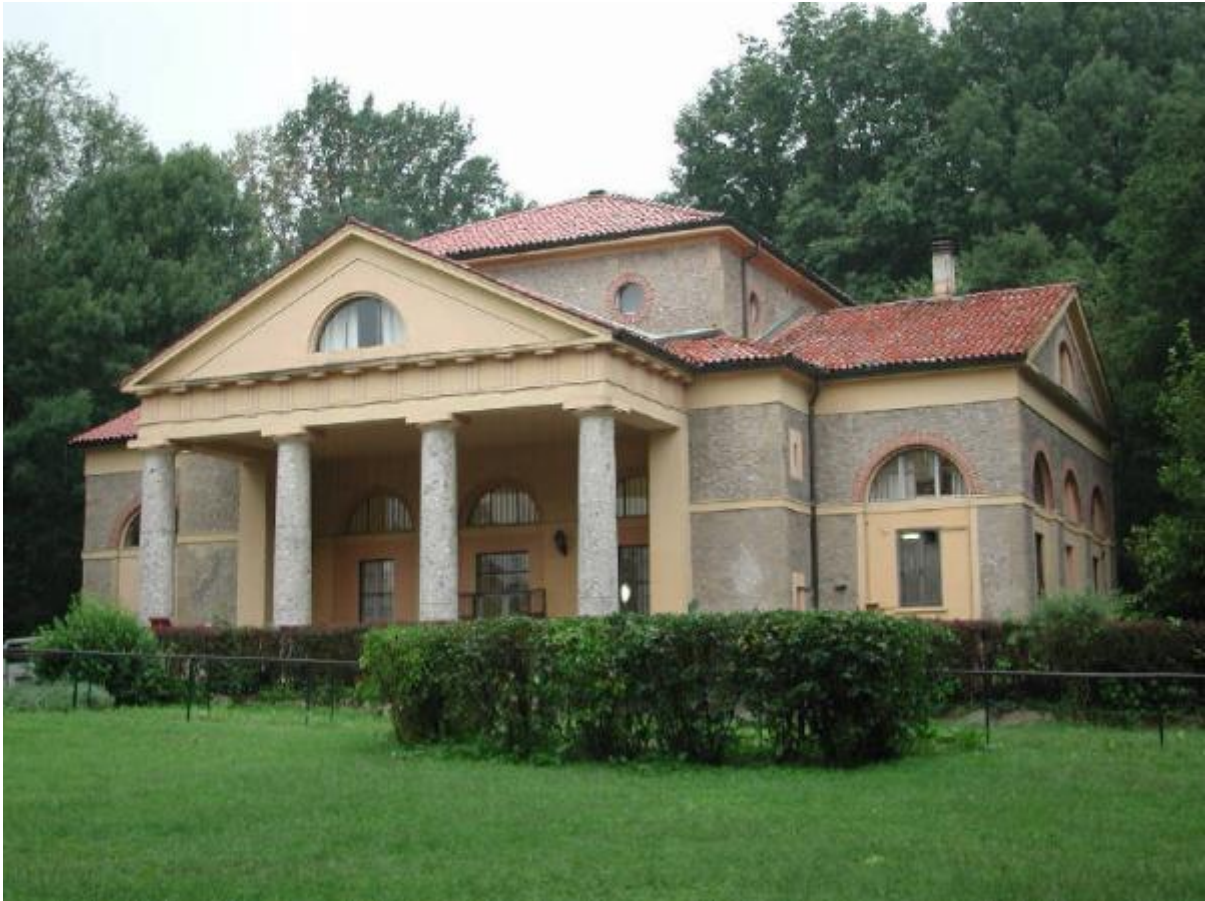
I canali di gronda presentano flessioni e provocano l'esondazione di acqua piovana con conseguenti danni ad alcune parti degli intonaci esterni.

Si è verificato più volte lo spostamento di alcune tegole con la conseguente infiltrazione di acqua piovana.

Nella fascia inferiore delle murature è presente umidità di risalita capillare.

Alcune parti sono state danneggiate dall'esondazione di acqua piovana dai canali di gronda.

Indicazioni specifiche: La fascia inferiore delle murature perimetrali presenta umidità di risalita capillare.
