Cascina del Forno

Monza (MB)

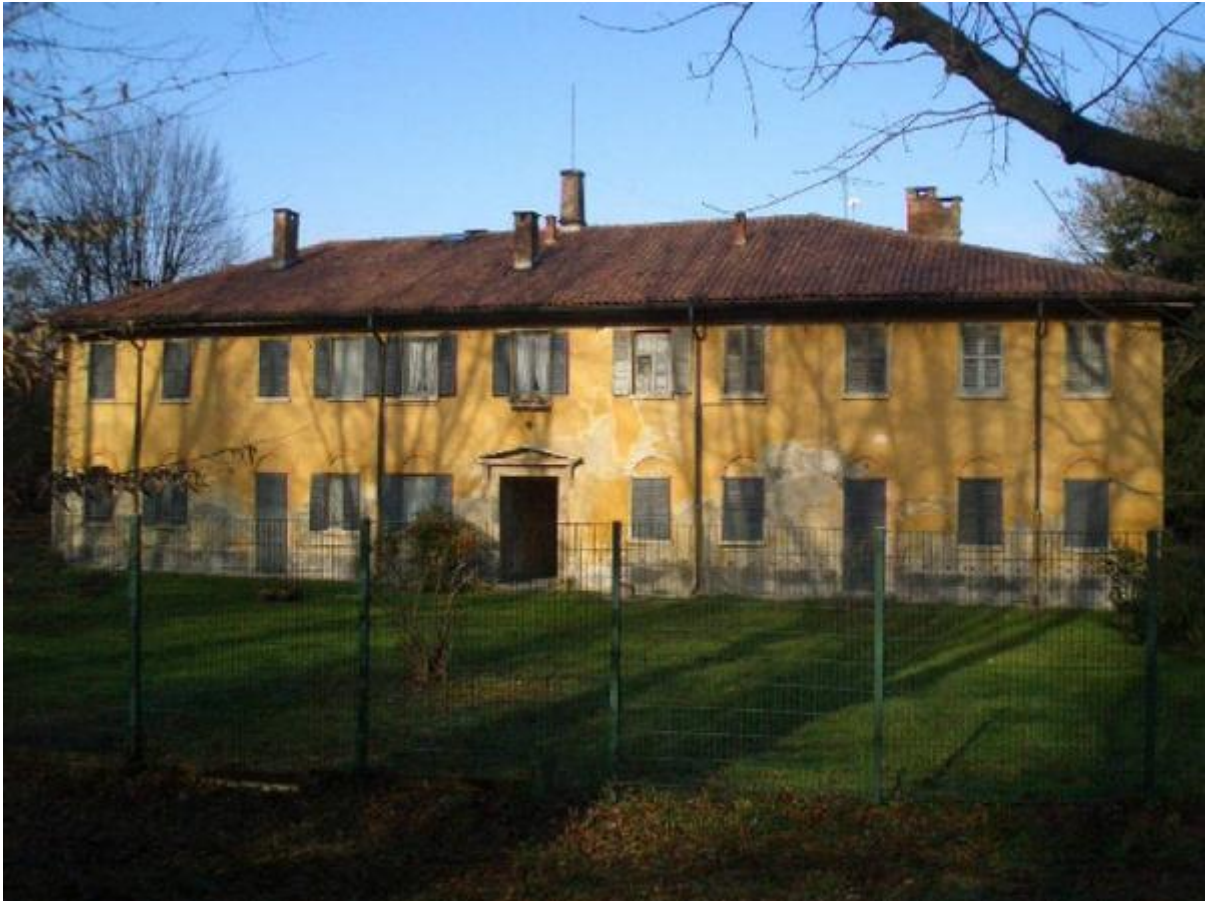
L'edificio ha forma a C a due piani fuori terra nei corpi sud ed est, ad un piano nel corpo nord. I muri perimetrali sono in laterizi. La copertura è a quattro falde collegate con manto in coppi.
