# Chiesa dei Morti

Robecco sul Naviglio (MI)

Codice scheda: MI230-00117

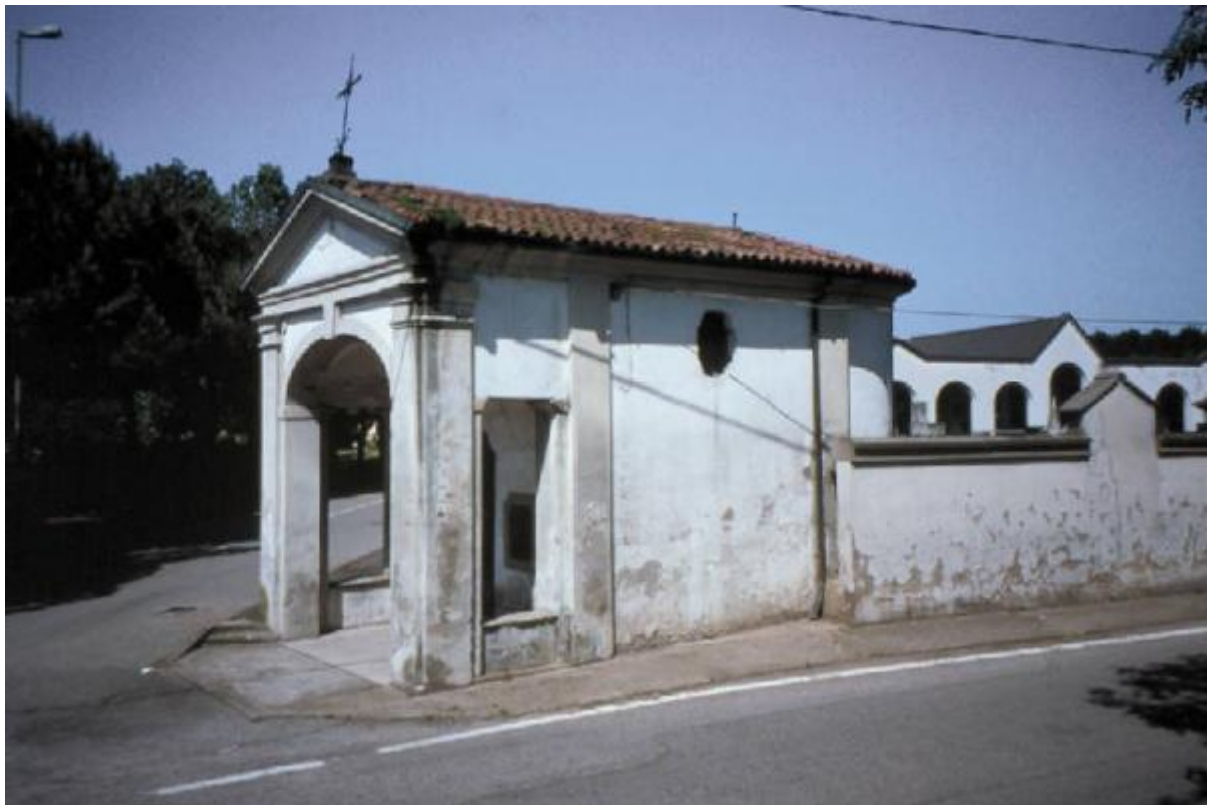
Edificio a pianta rettangolare ad aula unica absidata con pronao e campanile a vela. I muri perimetrali sono in muratura a corsi regolari in laterizio, le strutture orizzontali sono costituite da una volta a crociera nel pronao, a semibacino nell'abside e a calotta su pennacchi sferici nella navata. La copertura è a capanna a falde asimmetriche; la struttura è in legno con travi poggianti sulla muratura, il manto è in coppi di laterizio.

Le strutture del bene non presenta apprezzabili danni strutturali, mentre sono pesantemente interessate da fenomeni di umidità di risalita.

L'umidità di risalita interessa anche gli intonaci esterni, ulteriormente aggravato dalla vicinanza alla via di ingresso della frazione. Si evidenziano danni diffusi da erosione e disgregazione materiale, depositi superficiali ed attacchi biologici. La mancata manutenzione dell'edificio sta compromettendo anche le superfici affrescate e gli elementi decorativi posti all'interno, dove si evidenziano diffusi distacchi tra gli strati dell'intonaco, fenomeni di disgregazione e depositi superficiali.

Indicazioni specifiche: Alcune tegole del manto di copertura risultano sconnesse e ricoperte di vegetazione.
