Mulino Pietrasanta

Robecco sul Naviglio (MI)

Ambito tipologico principale: architettura industriale e produttiva

Tipologia: mulino

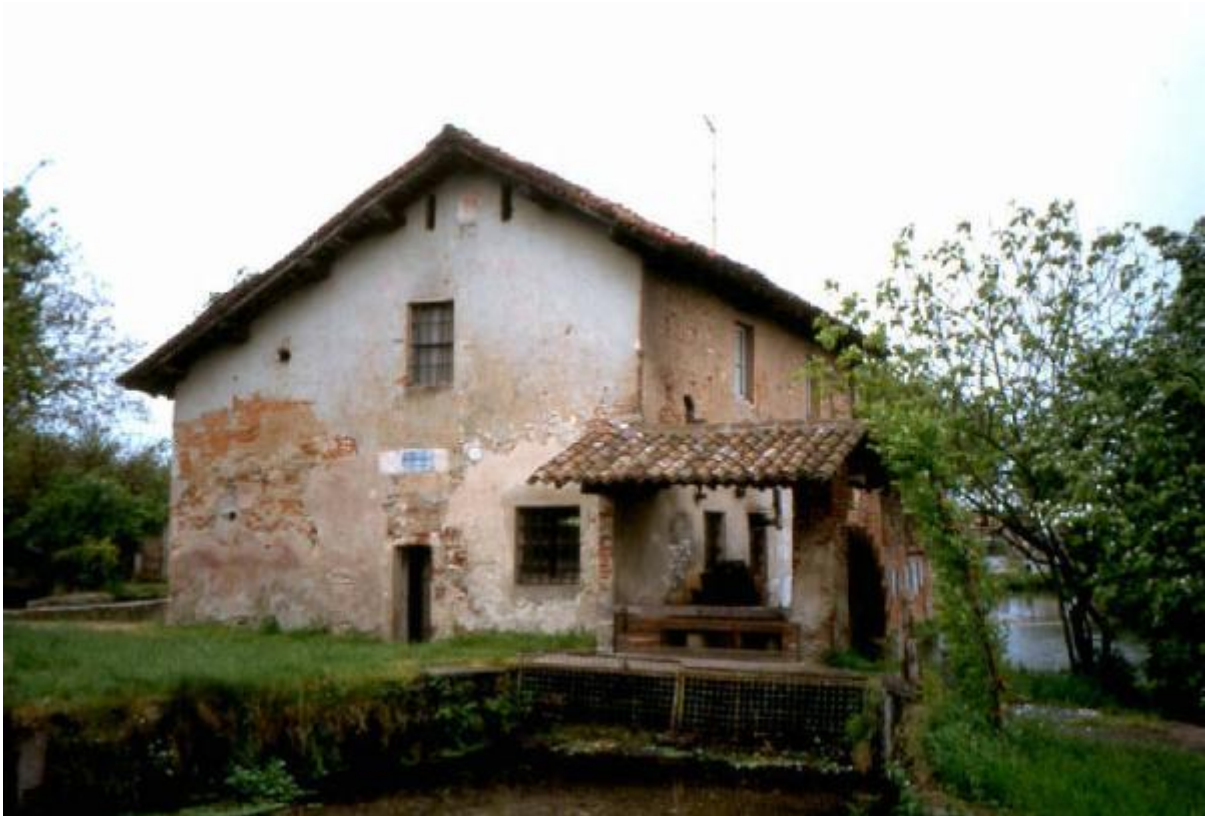
Edificio a pianta rettangolare costituito da una parte a residenza e locale macine, e una parte a stalla. Le strutture verticali sono a tessitura omogenea in laterizio a mattoni pieni mentre gli orizzontamenti sono in legno. La copertura è a capanna con capriate in legno con saettoni mentre il manto è costituito da coppi in laterizio e lastre ondulate metalliche.

L'edificio appare alquanto trascurato e richiederebbe interventi di manutenzione. Le strutture in elevazione presentano una forte umidità di risalita (il corso d'acqua lambisce le fondazioni ed il piede delle murature). Le strutture in legno (orizzontamenti e copertura), presentano lesioni strutturali, degrado materico ed attacchi biologici, mentre le finiture e decorazioni esterne sono interessate da fenomeni di erosione, disgregazione del materiale e distacchi.
