# Museo naturalistico

Mantova (MN)

Codice scheda: MN200-00006

Tipologia: palazzo

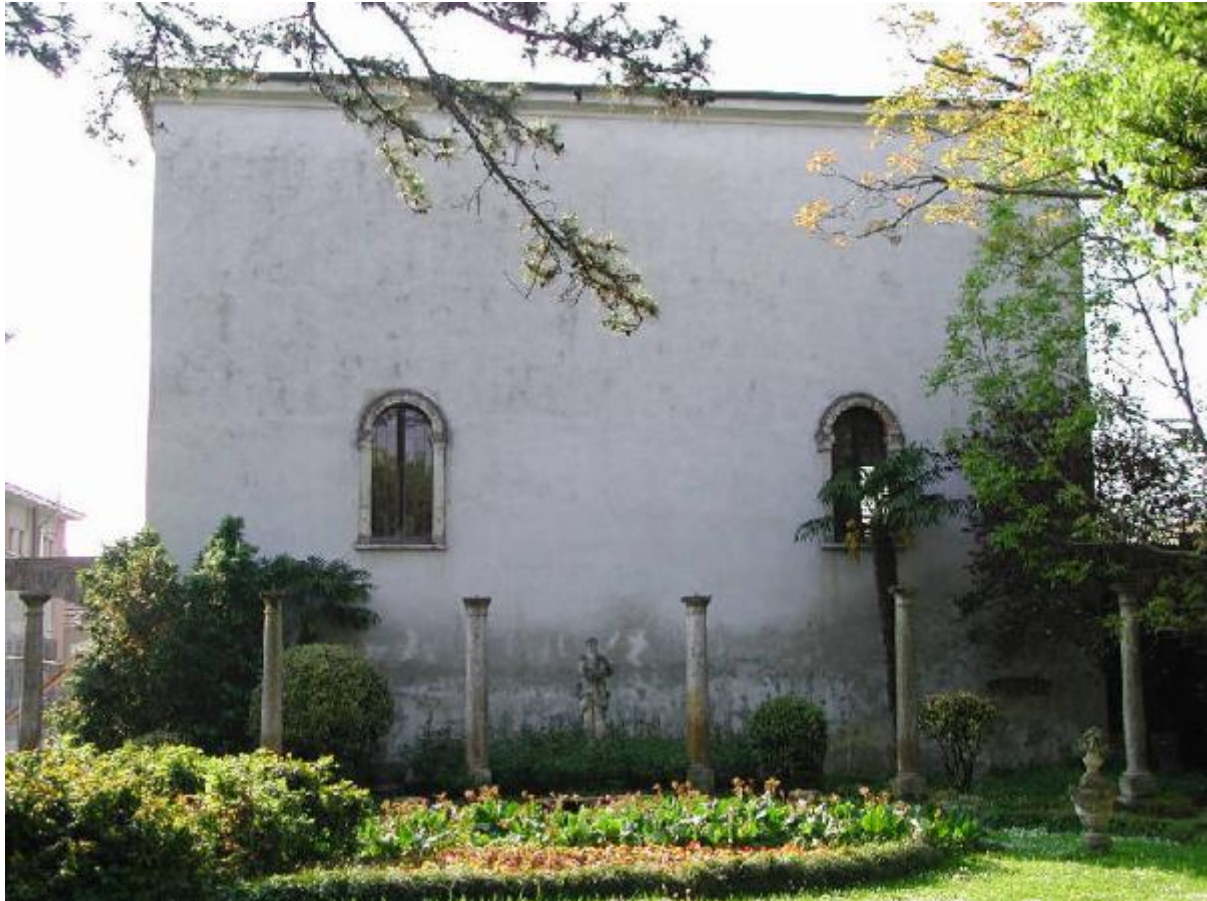
Accanto all'edificio del Falconetto sorge, separato da un breve tratto di giardino, l'edificio che ospita il Museo Naturalistico. A pianta longitudinale irregolare è orientato con il lato maggiore da una parte lungo viale Pitentino e dall'altra verso il giardino e l'essedra di Palazzo d'Arco. Si struttura in un blocco su due livelli cui segue più a nord un'altra parte ad un solo piano. Parte delle coperture di quest'ultimo è costituita da un terrazzo tramite il quale, salita una scala esterna, si accede al primo piano del corpo maggiore. L'intero edificio ha strutture verticali con tessitura omogenea in laterizio a mattoni pieni, in larga parte a vista. Il piano terra è coperto con volte a botte in muratura mentre al primo piano le strutture orizzontali sono costituite da un solaio in legno a doppia orditura. La copertura è a due falde con manto in coppi e piana nel terrazzo. All'interno le due sale che costituiscono il primo piano sono interamente decorate.
