## Casa canonica (ex)

Sabbioneta (MN)

Codice scheda: MN210-00005

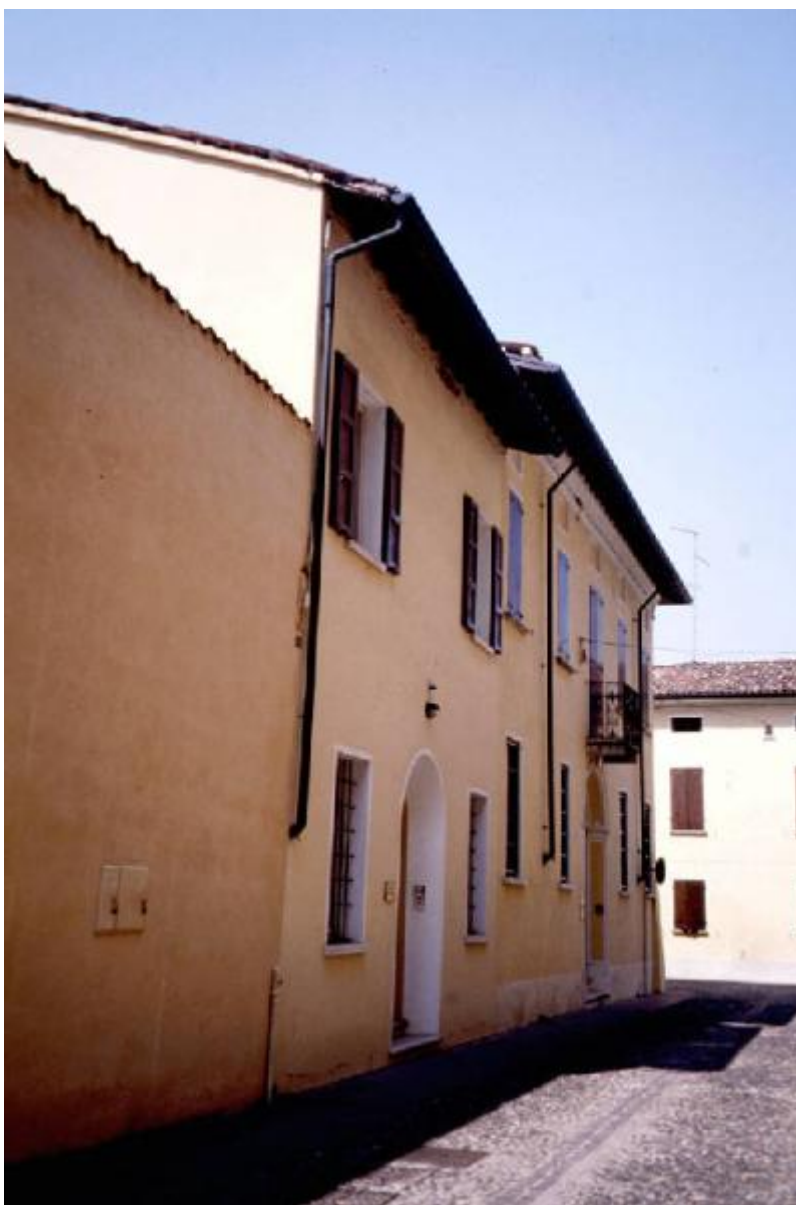
L'ex canonica è un corpo di fabbrica piuttosto complesso perchè generato dallo sviluppo e fusione di diverse unità edilizie. L'edificio è in muratura di mattoni pieni, si sviluppa su due piani fuori terra con parti lievemente sfalsate. Ha in pianta una forma a "C" con cortile interno (giardino botanico); i prospetti verso il cortile sono caratterizzati da un lungo ballatoio al piano superiore con mensola in serizzo e ringhiera in ferro. Le strutture di orizzontamento sono in legno nei corpi nord ed est, in laterocemento nel corpo ovest.

Note: Vista da via dell'Assunta (2002)
