# Rustici di Palazzo Triulzi Longhi

Castiglione delle Stiviere (MN)

Codice scheda: MN240-00006

Denominazione: Rustici di Palazzo Triulzi Longhi

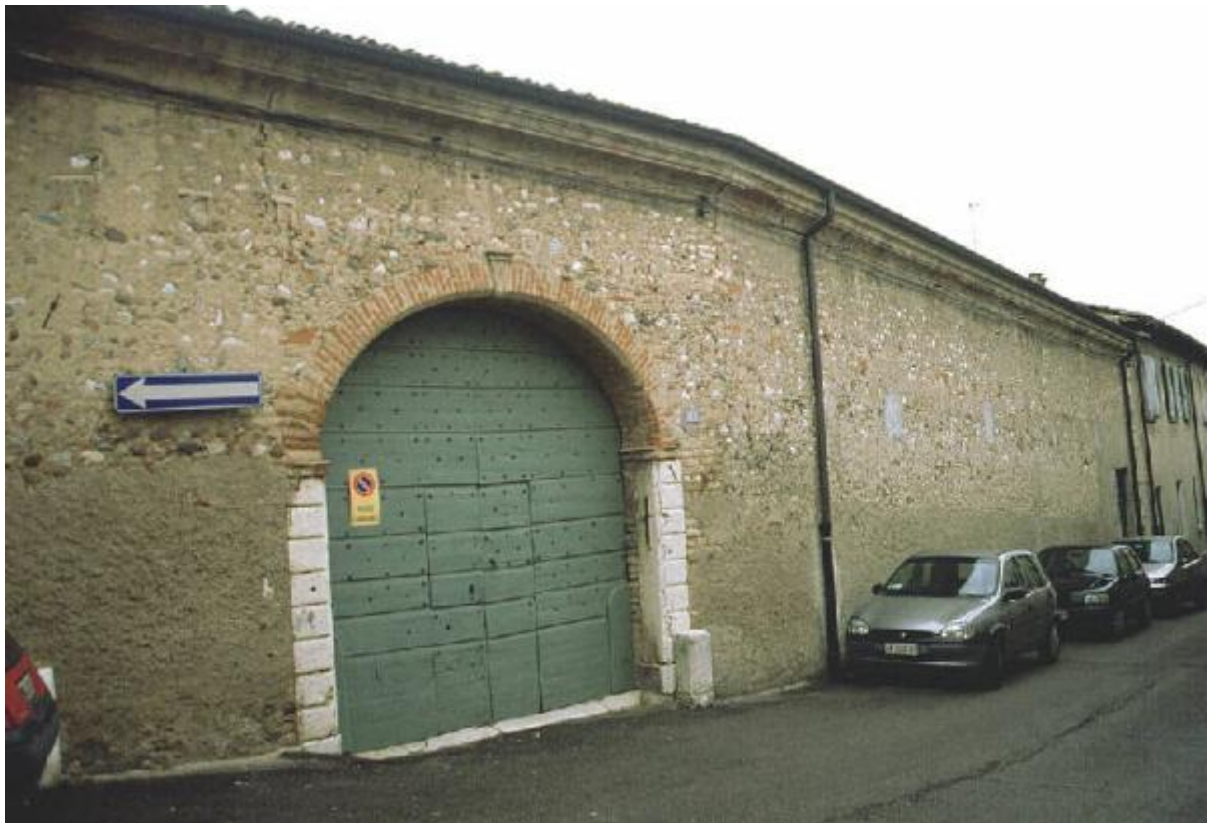
I rustici sono addossati sul lato corto dell'ala di servizio e proseguono anch'essi su Via Sinigallia. Sono costituiti da due corpi di fabbrica posti a L; il primo ha schema longitudinale, è formato dall'androne d'ingresso a doppia altezza, seguito dal portico con soprastante ambiente unico a tetto; il secondo ha forma quadrangolare con portico verso il giardino, 2 locali a p. t e 3 a p. sottotetto. Tutte le murature portanti sono di tipo misto laterizio-pietra, nel portico vi sono pilastri in muratura intonacati. I solai lignei sono ad orditura doppia, in uno dei locali a piano terra vi è una volta a schifo. La copertura è a due falde simmetriche con compluvio all'incrocio dei tetti dei due corpi di fabbrica; la struttura è a capriate nel corpo su via Sinigallia, a travatura su muri nel corpo tra i giardini. L'ultimo locale su Via Sinigallia è più basso e presenta una copertura a due falde simmetriche con una testa a padiglione. Tutti i manti di copertura sono in coppi di laterizio.

Lo stato di conservazione dei rustici è ottimo. Sulle strutture verticali, sia pareti che pilasti, si riscontrano al piano terra alcuni fenomeni di degrado causati dall'umidità di risalita: macchie di umidità, efflorescenze, distacchi e rigonfiamenti della finitura.
