Galleria Civica di Arte Contemporanea

Suzzara (MN)

Codice scheda: MN240-00024

Tipologia: museo

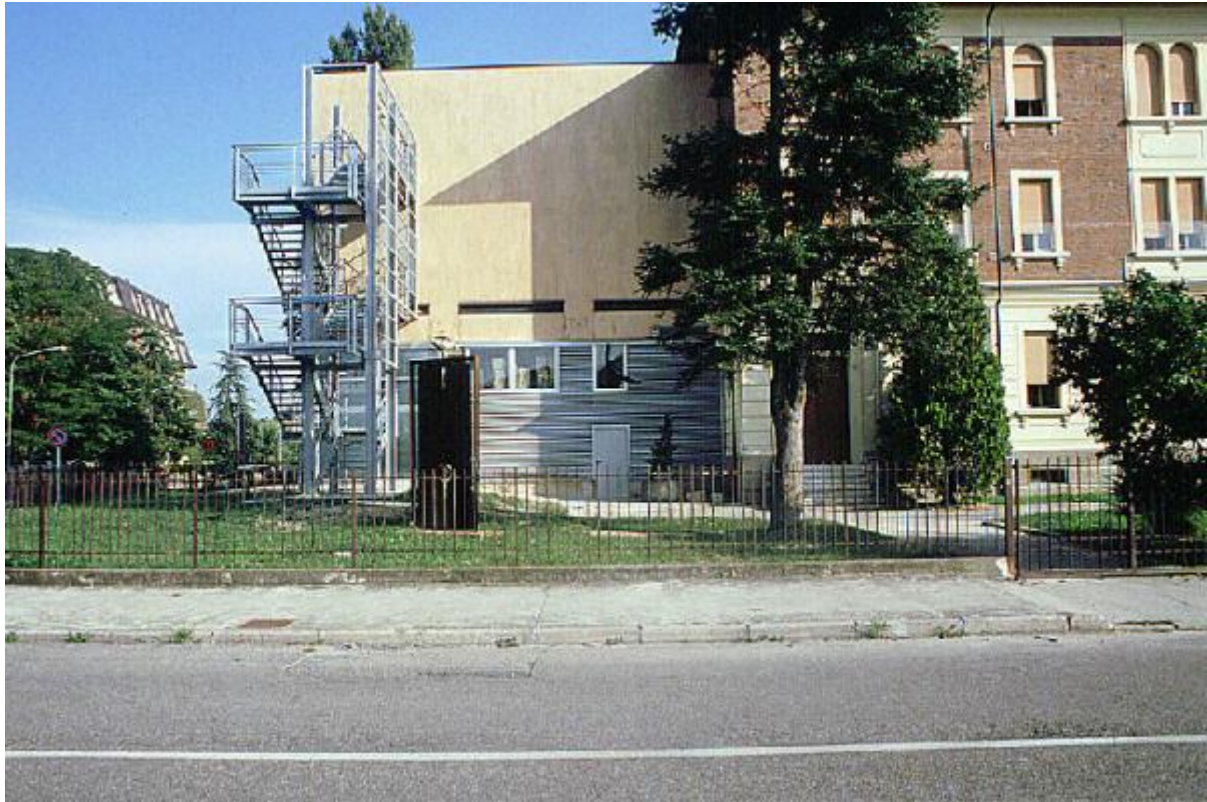
Si riscontrano solo lievi degradi esterni: tracce di percolazione sul rivestimento in clinker in corrispondenza delle aperture al primo piano ed esfoliazione dello strato di finitura superficiale dell'intonaco.

Note: Vista Nord Ovest, prospetto principale (2002)
