# Bookshop - bar di Palazzo Te

Mantova (MN)

Denominazione: Bookshop - bar di Palazzo Te

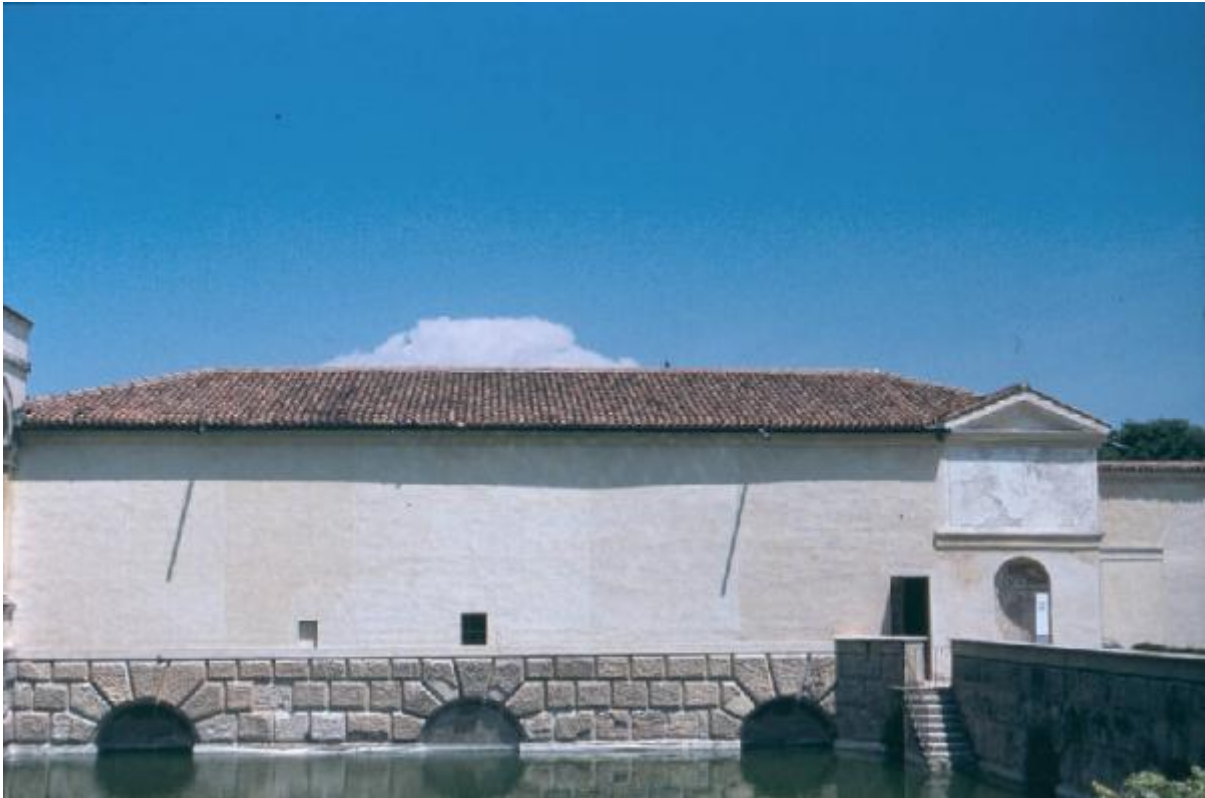
Il padiglione del bookshop-bar (ex cappella e corpo per macchine idrauliche) ha pianta rettangolare. Le strutture verticali sono costituite da pareti in laterizio. Le strutture orizzontali sono costituite da solai piani intonacati, da una volta in muratura sopra il locale tecnico a piano terra e da una finta volta sull'ambiente a doppia altezza del bar. La copertura è a tetto a 5 falde con una testa a padiglione sul lato ovest, il manto di copertura è in coppi di laterizio.
