Romitorio di S. Pietro

Redonesco (MN)

Codice scheda: MN360-01723

Tipologia: eremo

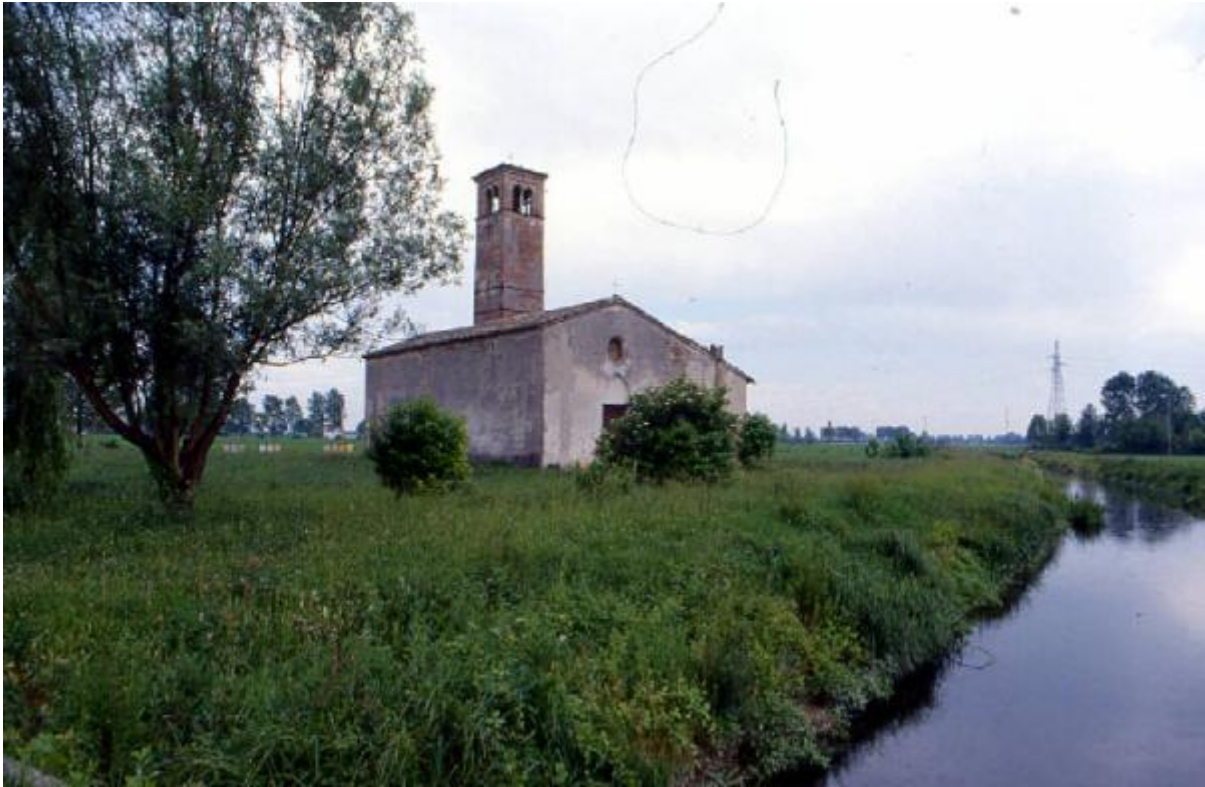
Posizionato in un luogo isolato, è affiancato dal torrente Tartaro. La chiesa di S. Pietro, fra Redondesco e Mariana, conserva della costruzione romanica ad aula solo l'abside, con tracce di tre monofore, e la torre campanaria. Costruita in composita muratura laterizia (anche a spinapesce).

Stato di conservazione: cattivo

Consistenza: consistenza buona

Manutenzione: manutenzione discreta
