Oratorio della Villa Grassetti

Suzzara (MN)

Denominazione: Oratorio della Villa Grassetti

Comune: Suzzara

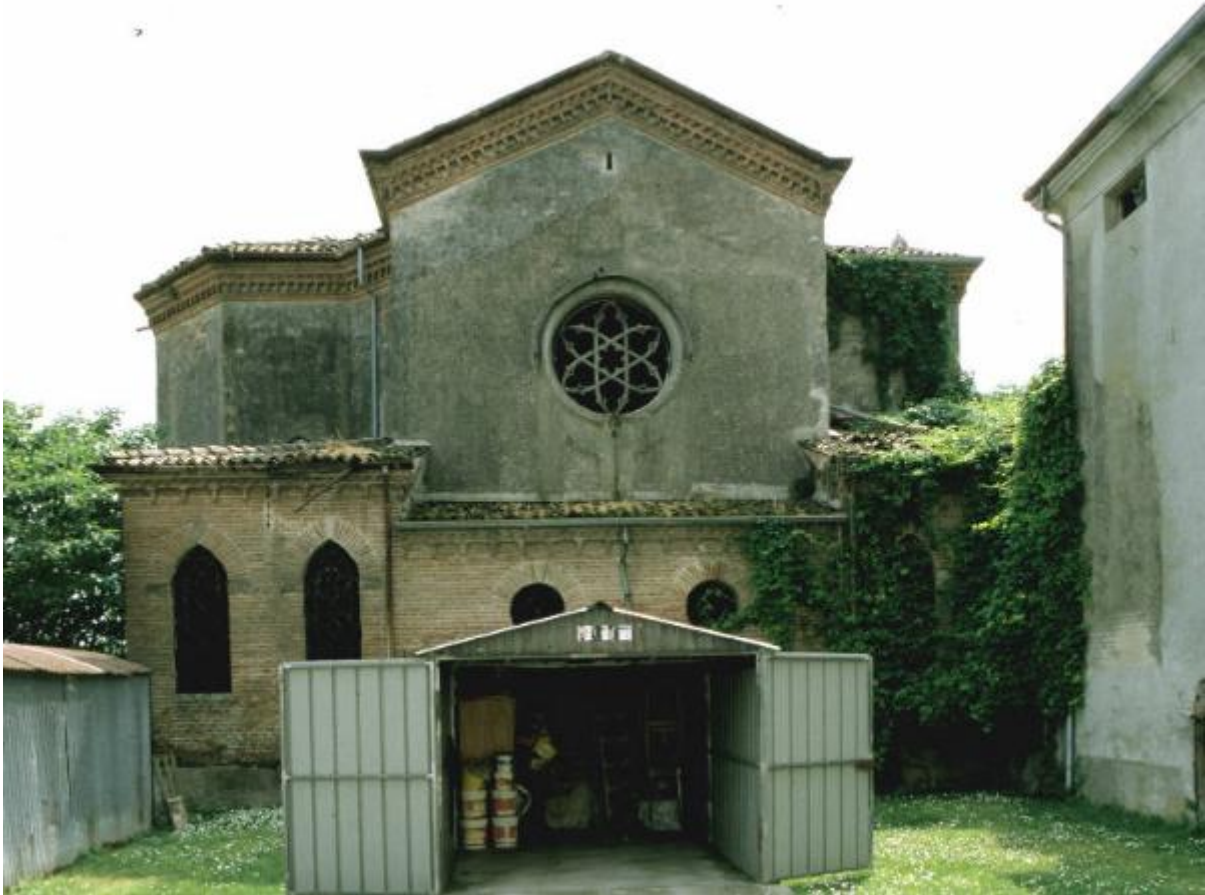
Piccolo edificio a pianta a croce greca ad un solo piano. Il vano centrale è coperto da una cupola, con finti costoloni, non visibile all'esterno mentre i bracci presentano volte a crociera eccetto quello rivolto ad est in cui si apre un'abside dove era collocato l'altare. A sud si trova un deambulatorio a corridoio coperto con piccole volte a vela e con due cappelle terminali. Verso il cortile interno vi è un piccolo portico coperto con volte a crociera. Murature in laterizio intonacate. Coperture a tetto con manto in coppi.

In generale lo stato di conservazione è cattivo: infiltrazioni di acque meteoriche hanno danneggiato le decorazioni pittoriche e gli intonaci, vi sono crolli di parte delle volte del piccolo portico d'ingresso e la vegetazione infestante, che occupa l'intero cortile interno, è causa di danni alle strutture ed alle coperture.
