Chiesa di S. Mostiola (ex)

Pavia (PV)

Denominazione: Chiesa di S. Mostiola (ex)

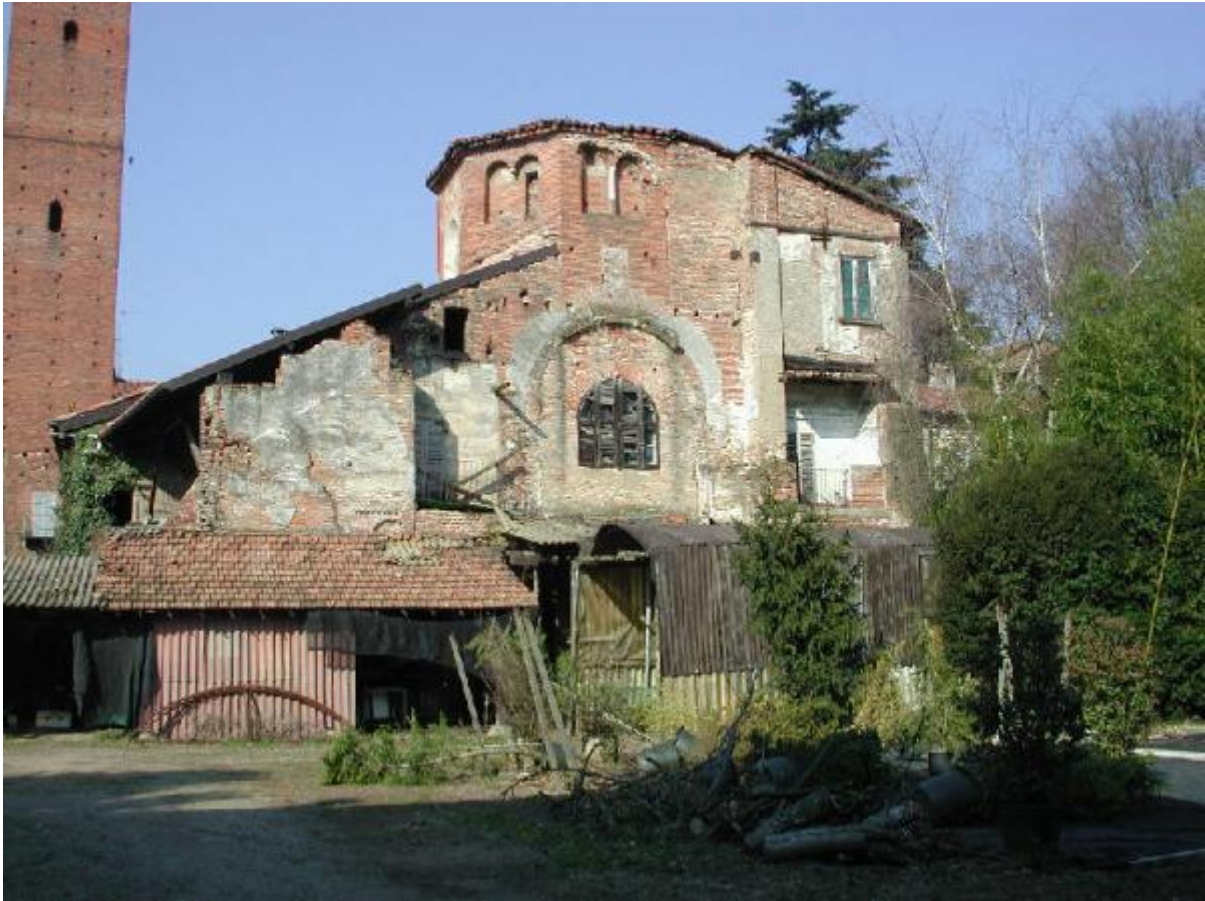
Edificio in muratura continua di pianta rettangolare, con volte al p.t. sopra le navate minori e ammezzato ligneo in corrispondenza della navata maggiore; cupola chiusa da una controsoffittatura sfondata per una piccola porzione; estradosso delle volte praticabile; sottotetto.
