Cascina S. Damiano

Valle Salimbene (PV)

Tipologia: cascina

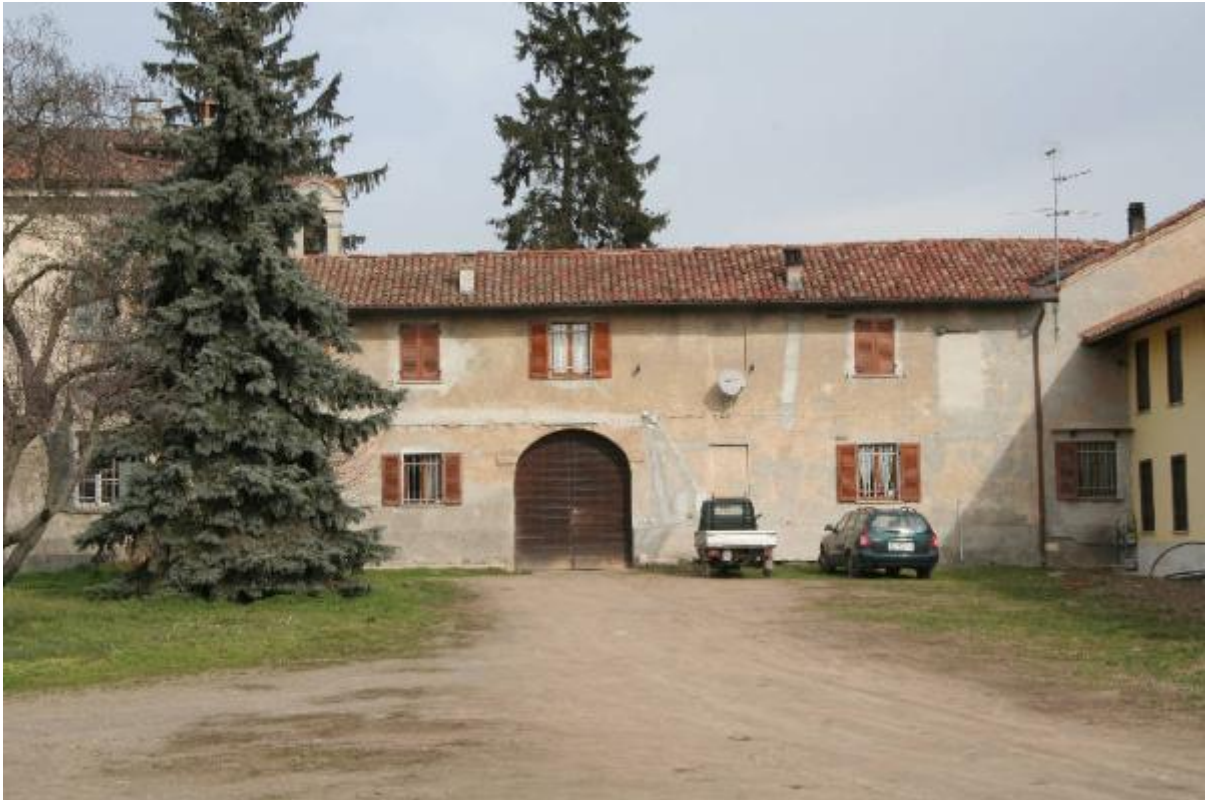
E' una costruzione a pianta a "U" in muratura, su due piani fuori terra principali che nell'angolo nord-est e nord-ovest presenta locali seminterrati. Al suo interno definisce una corte rettangolare sulla quale si affacciano sul lato ovest un prospetto della casa padronale e, per metà del lato nord, l'oratorio. L'ingresso al fabbricato è situato al centro del braccio sud, si tratta della parte destinata anche originariamente ad abitazione. Il lato est, come la metà del lato nord, sono destinati a p. t. a depositi, rimesse, oggi garage, con solai a doppia orditura in legno e pavimenti in terra battuta. Il piano superiore sottotetto era destinato a granaio. Le strutture di copertura sono in legno a capriate con tavelle e manto in coppi.
