# Oratorio di S. Damiano

Valle Salimbene (PV)

Codice scheda: PV240-00577

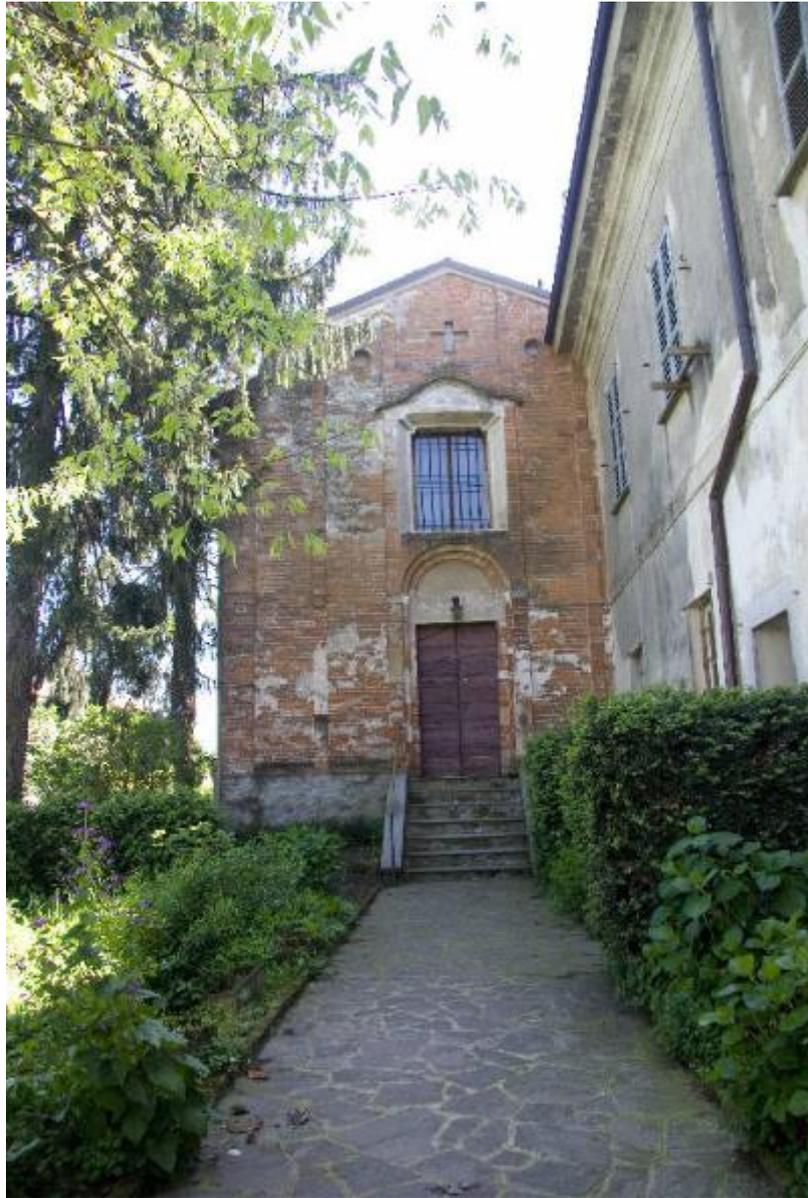
Il piccolo oratorio costituisce il lato nord del fabbricato principale a corte chiusa che si affaccia sulla strada per Belgioioso. E' edificato su una sorta di rialzo, con una scala d'accesso di sette gradini in beola, per isolarlo dal passaggio della vicina roggia. E' ad aula unica rettangolare, terminante con un'abside semicircolare in mattoni; oggi è inglobata all'interno di un corpo a due piani addossato alla chiesa. La struttura portante è costituita da muratura di mattoni, copertura con orditura in legno e manto di coppi. L'interno è diviso in tre campate: quadrata la centrale (a vela), rettangolari quelle a ovest e a est (a botte). La facciata è a capanna, suddivisa da 4 lesene; al centro il portale ad arco. A destra della facciata è addossato il piccolo campanile in muratura.
