# Scuderia di Villa Botta Adorno (giÃ )

Torre d'Isola (PV)

Codice scheda: PV240-01066

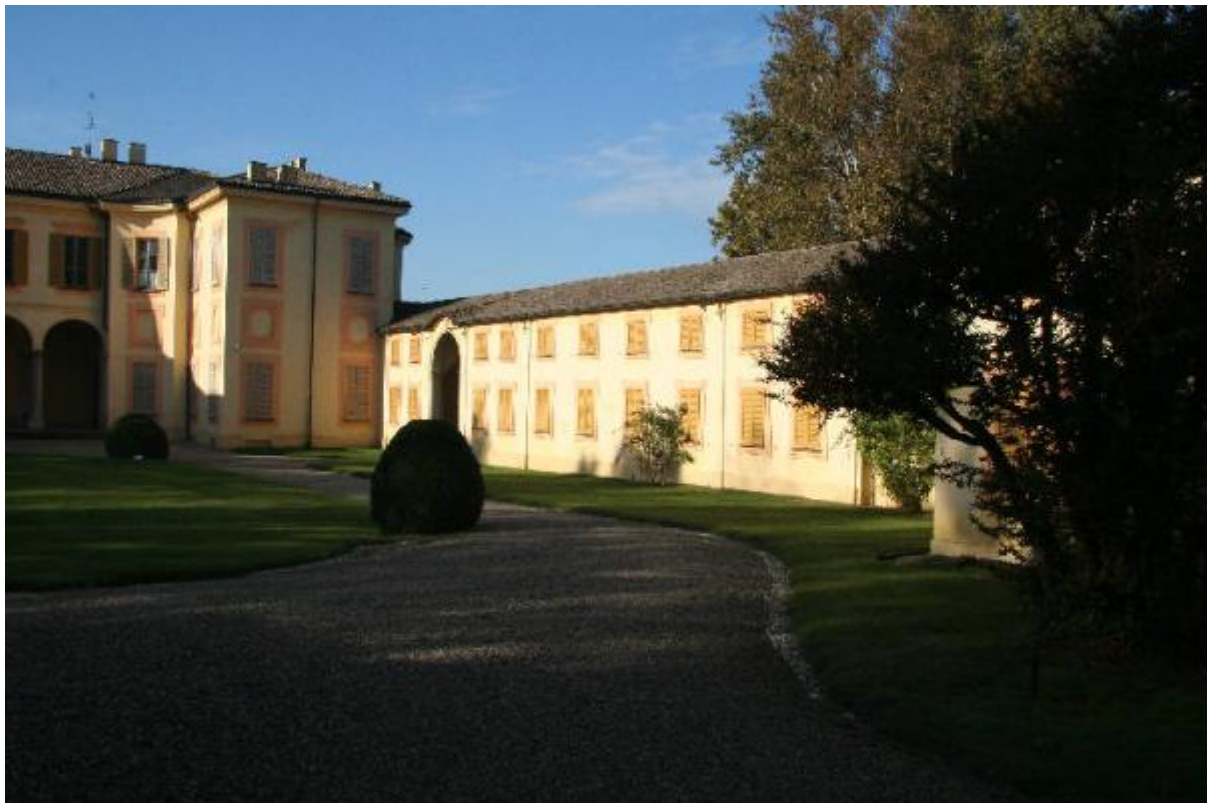
Edificio di forma rettangolare con annesso un corpo longitudinale attestato alla parete nord. I muri perimetrali sono in laterizio pieno intonacato. I solai sono in muratura, la copertura a tetto a due falde con manto in coppi. La struttura è a capriate in legno.
