Casa con finestra gotica

Villanterio (PV)

Codice scheda: PV240-01088

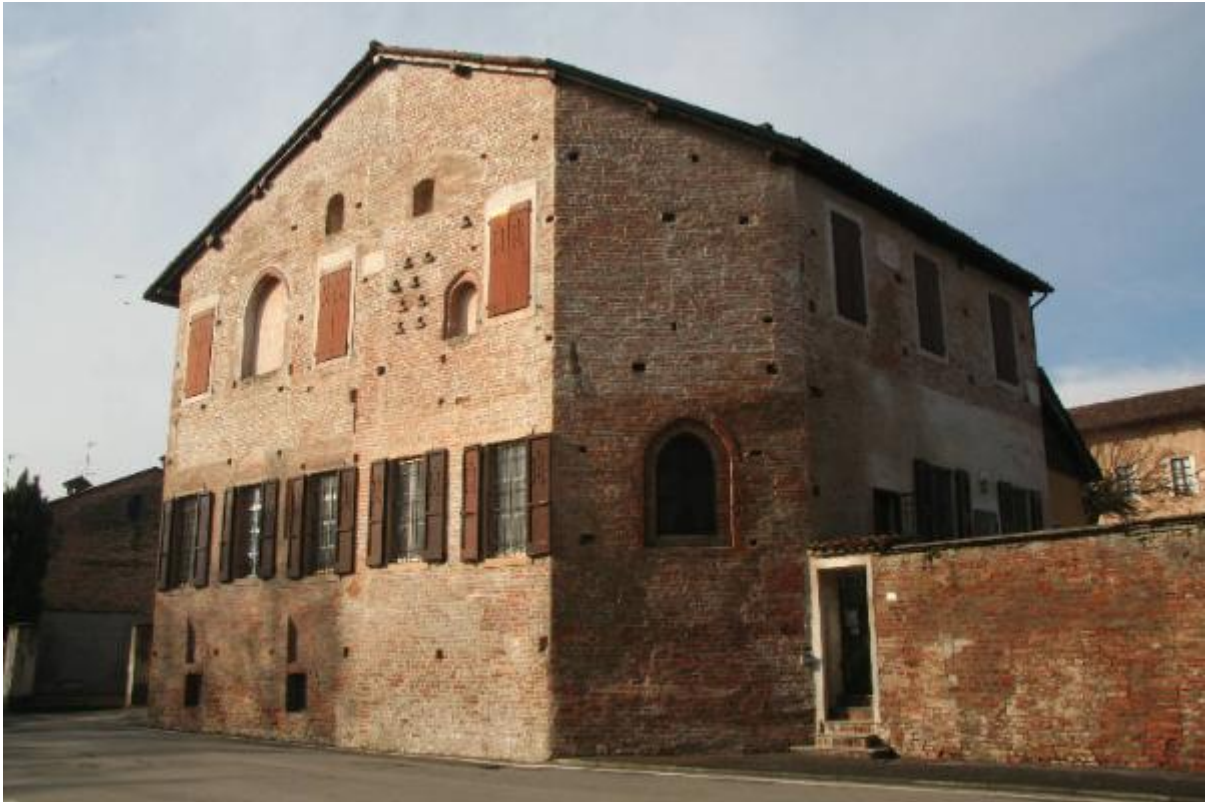
L'edificio denominato "casa con finestra gotica" sorge all'interno del perimetro del Castello (sec. X). La sua struttura, tuttavia, risale ad epoca più tarda, primi anni del 1400.

Ha pianta romboidale e si sviluppa su due piani. La muratura è in mattoni a vista finemente lavorati. I solai sono in legno come pure la struttura portante del tetto. La copertura è in tegole a coppo.

Sul lato obliquo si apre un'unica finestra a ogiva di tipo gotico; altre due piccole finestre si aprono su di un altro lato, sormontate da un altro strombo.
