Mulino del sec. XVIII

Villanterio (PV)

Codice scheda: PV240-01091

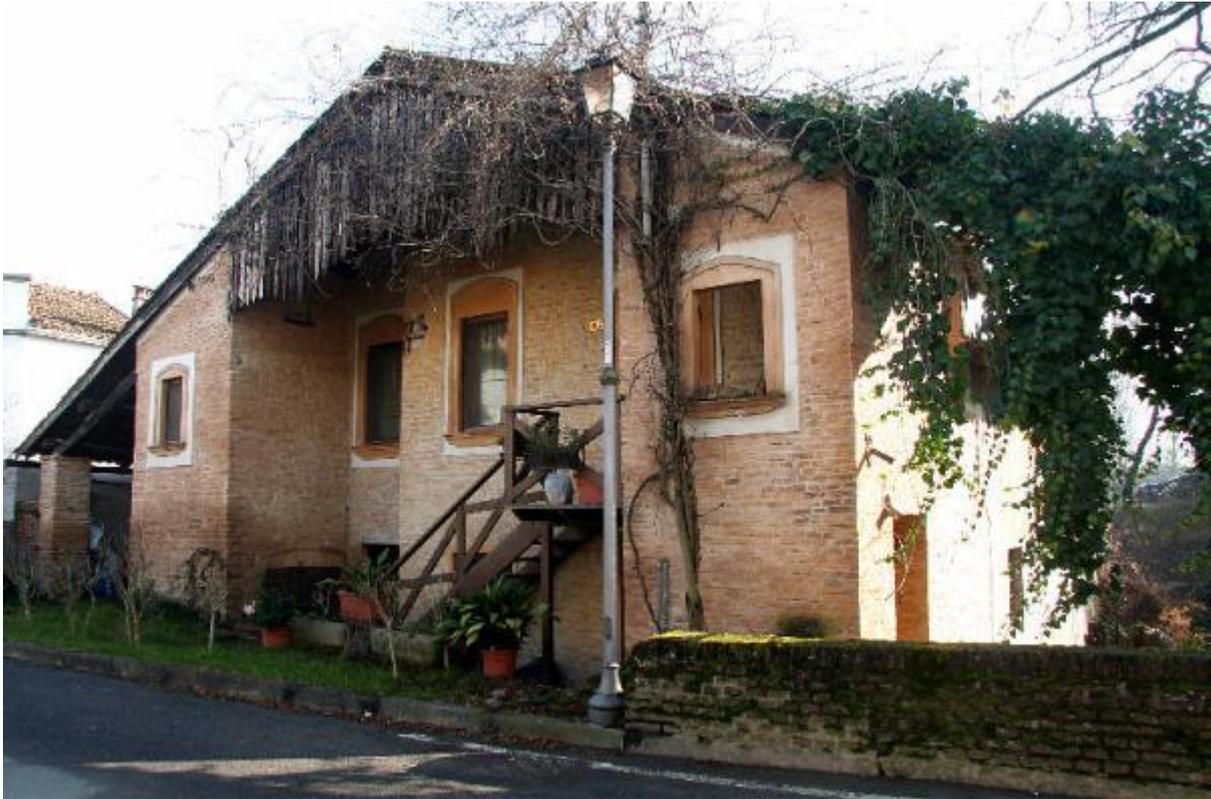
L'edificio è a due piani con copertura a due falde allungata che forma da un lato una loggia aperta e dall'altra un riparo alle ruote d'acqua. All'interno rustici solai in legno.
