Casa del XV - XVI sec.

Villanterio (PV)

Ambito tipologico principale: architettura per la residenza, il terziario e i servizi

Tipologia: casa

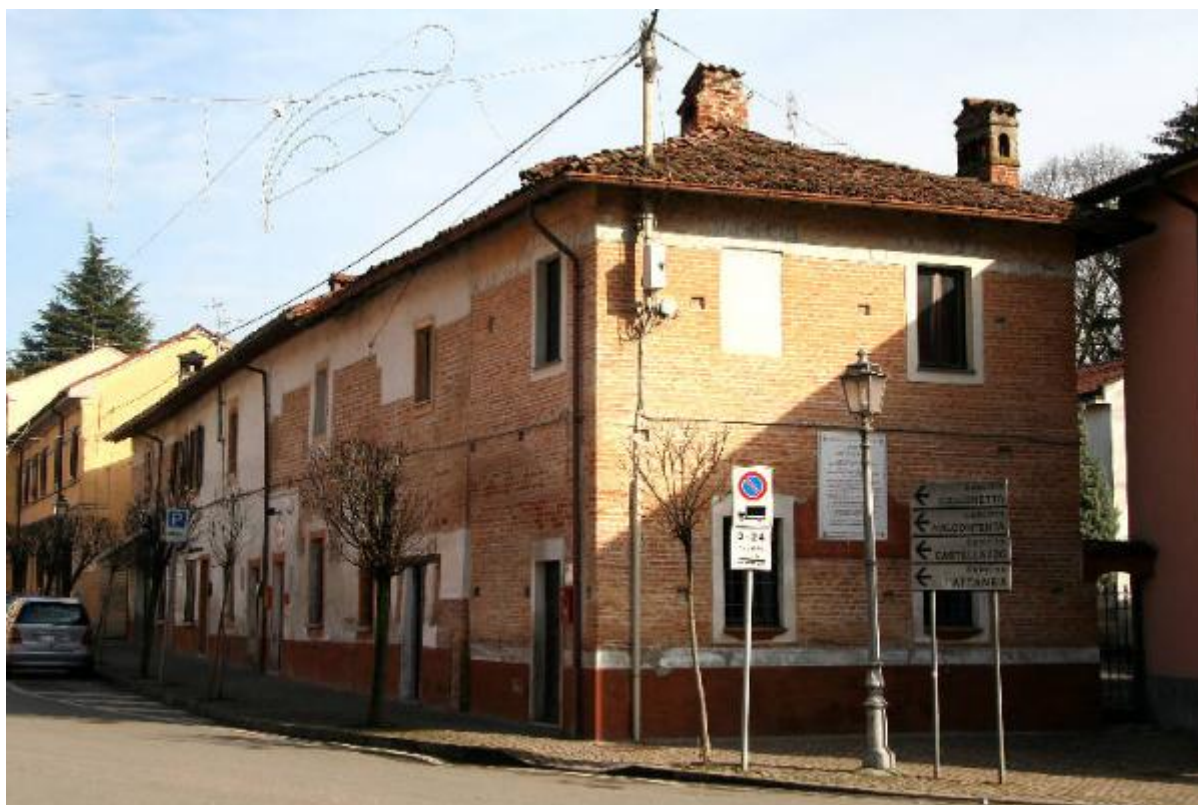
L'edificio si trova all'inizio di via San Giorgio ad angolo con piazza Castello. Si tratta di un fabbricato abitativo in muratura, su due piani, con pianta allungata di forma rettangolare. Il tetto è a due falde con manto in coppi di laterizio.
