Ala est di Villa Botta Adorno

Torre d'Isola (PV)

Denominazione: Ala est di Villa Botta Adorno

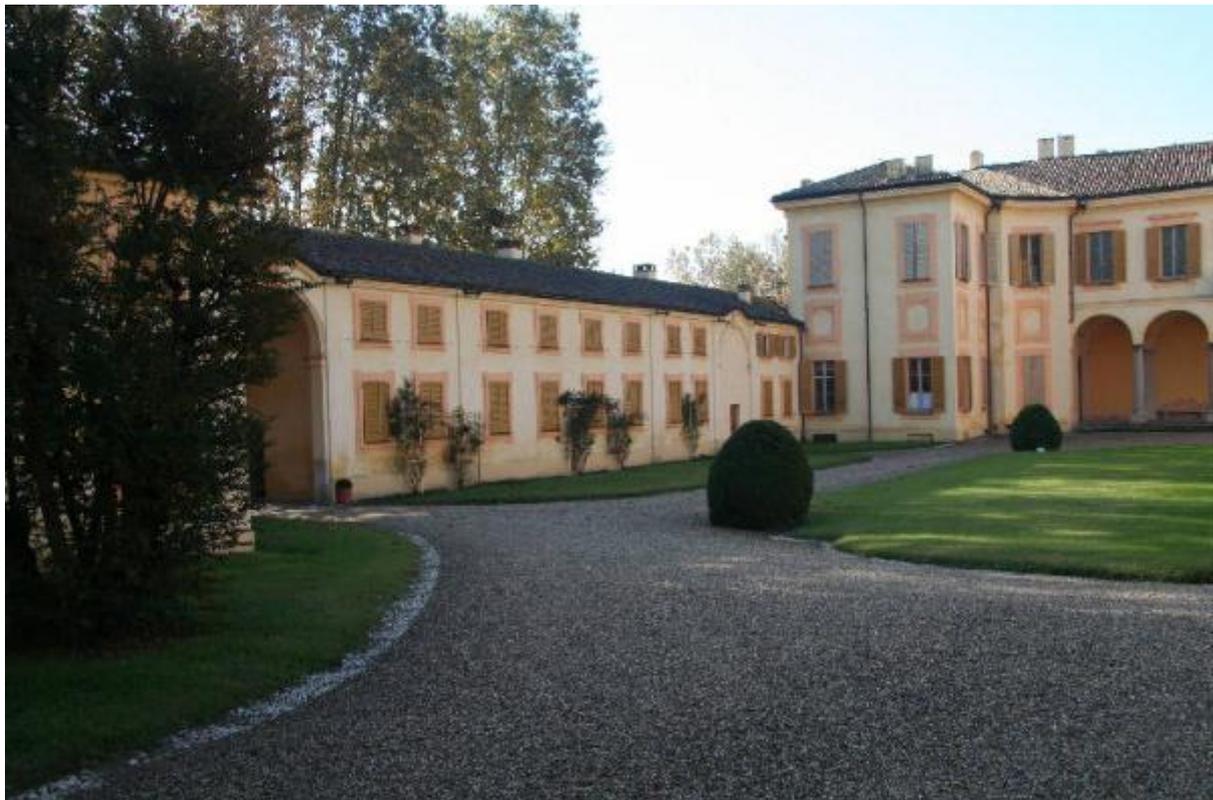
Codice identificativo: PV240-01115_01

Stato di conservazione: buono

Fonte: 2010, osservazione diretta

Rifacimento della struttura del tetto e riposizionamento del manto di copertura con aggiunta di sottocoppo in fibra di cemento.

Descrizione intervento: Consolidamento strutturale con rete elettrosaldata annegata nel getto di cls.
