Mausoleo della famiglia Crespi

Capriate San Gervasio (BG)

Tipologia: mausoleo

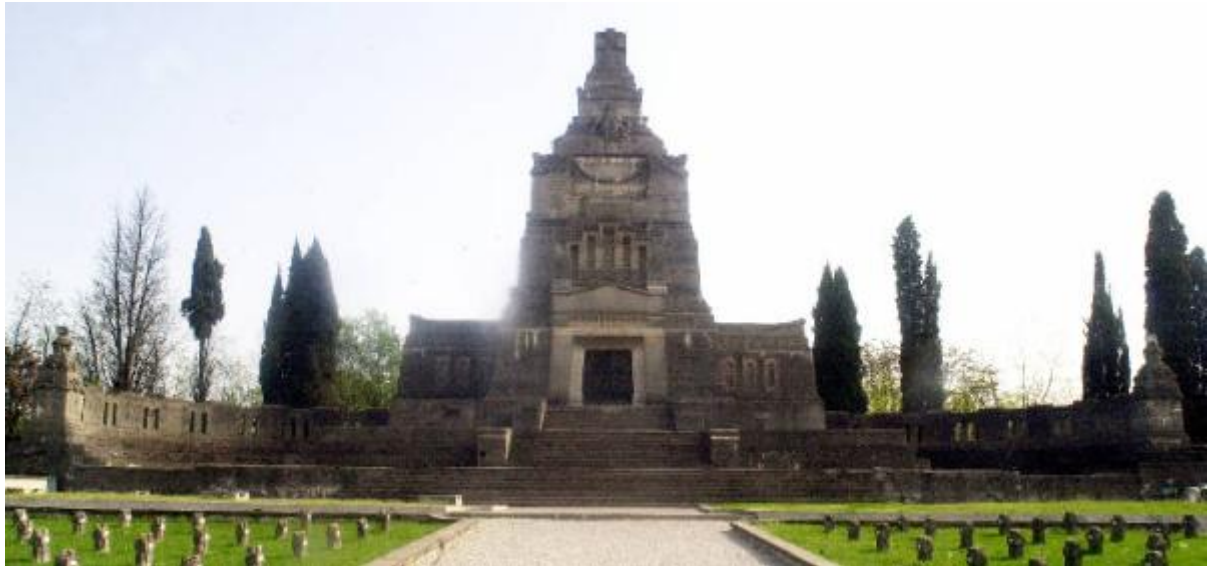
Il mausoleo si erge su un forte basamento in pietra in conglomerato cementizio accessibile per mezzo di un'ampia scalinata centrale e da due laterali. La porta d'ingresso è contornata da una preziosa cornice in pietra lavorata, e sormontata da un frontone. Sopra questo vi sono molti simboli come la ghirlanda, la squadra, il martello, e ancora sopra delle statue raffiguranti l'operosità ed il lavoro. Tutta la costruzione è conclusa dal simbolo della croce. Ai lati del mausoleo sorgono due ali ellittiche che simboleggiano un pio abbraccio rivolto a tutto il paese.

Il monumento funebre è stato realizzato nel 1904, dall'arch. Gaetano Moretti (1860-1938), allievo di Camillo Boito, per la famiglia Crespi proprietaria della fabbrica intorno cui si era sviluppato l'intero paese operaio.
