Chiesa dei SS. Fermo e Rustico

Brembate (BG)

Tipologia: chiesa

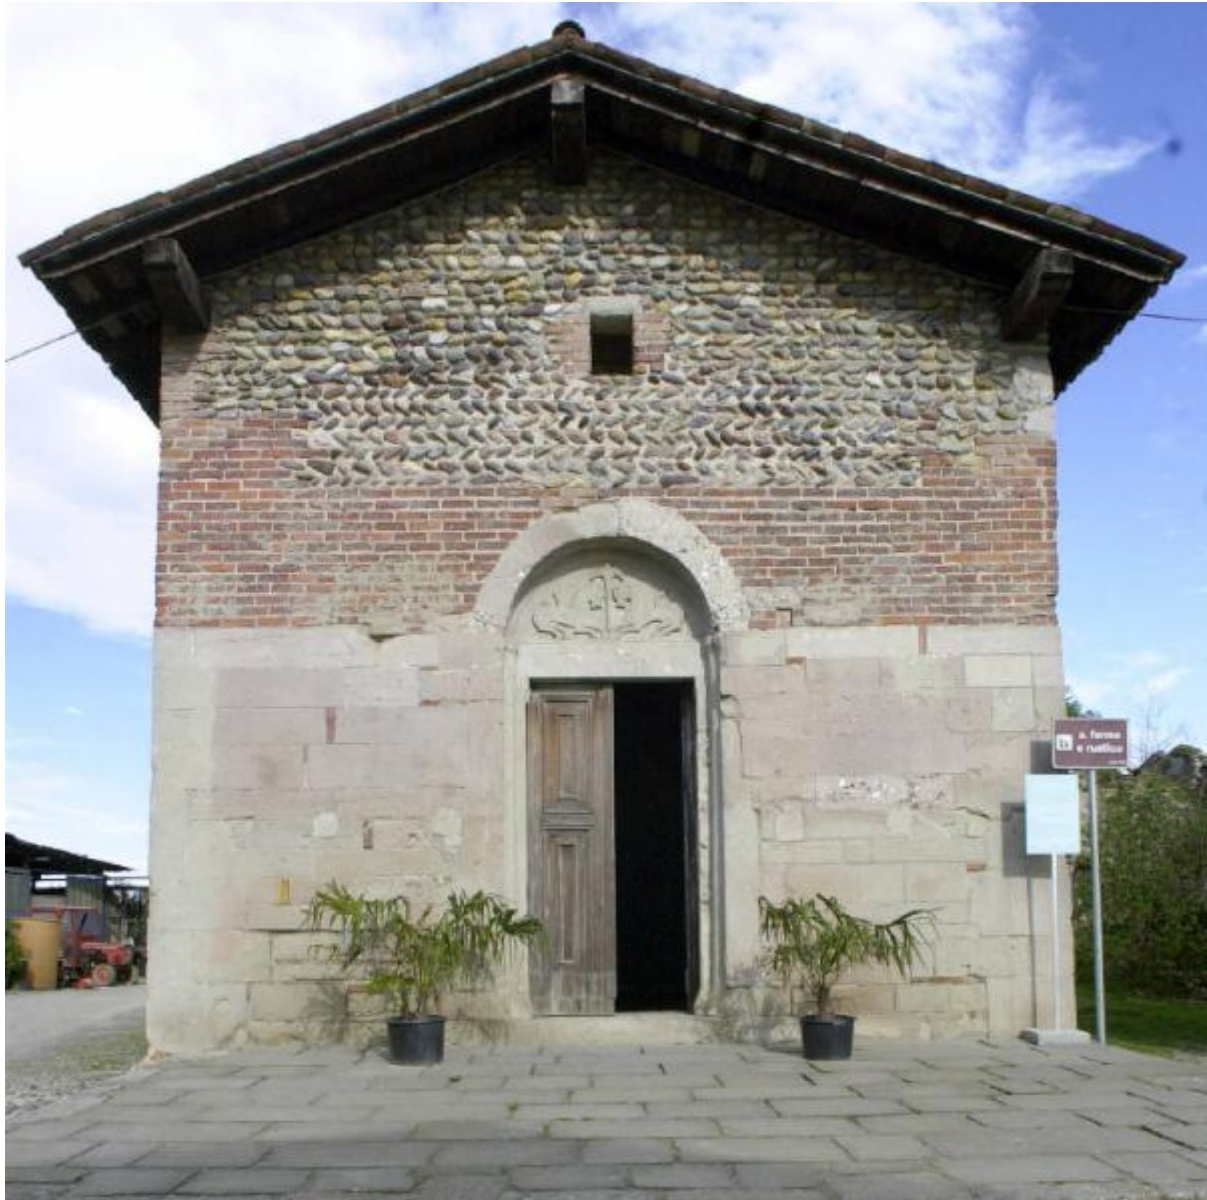
Struttura, romanica, con un impianto a base rettangolare culminante in un'abside semicircolare. E' caratterizzata da un tiburio turriforme che si eleva sul presbiterio quadrangolare.

Particolarmente interessante, sotto l'aspetto estetico, l'uso di ciottoli di fiume, in fughe a linea di pesce, per la costruzione delle pareti del tiburio.

L'abside, perfettamente conservata è suddivisa da lesene piatte in tre riquadri dotati di snelle monofore. Le lesene sono unite alla sommità da un'ornatura ad archetti che le raccordano al sottogronda.

Notevole la lunetta posta sulla porta d'ingresso finemente scolpita con figure zoomorfe ai lati di una palmetta.
