Casa Pellegrini

Corna Imagna (BG)

Tipologia: casaforte

Denominazione: Casa Pellegrini

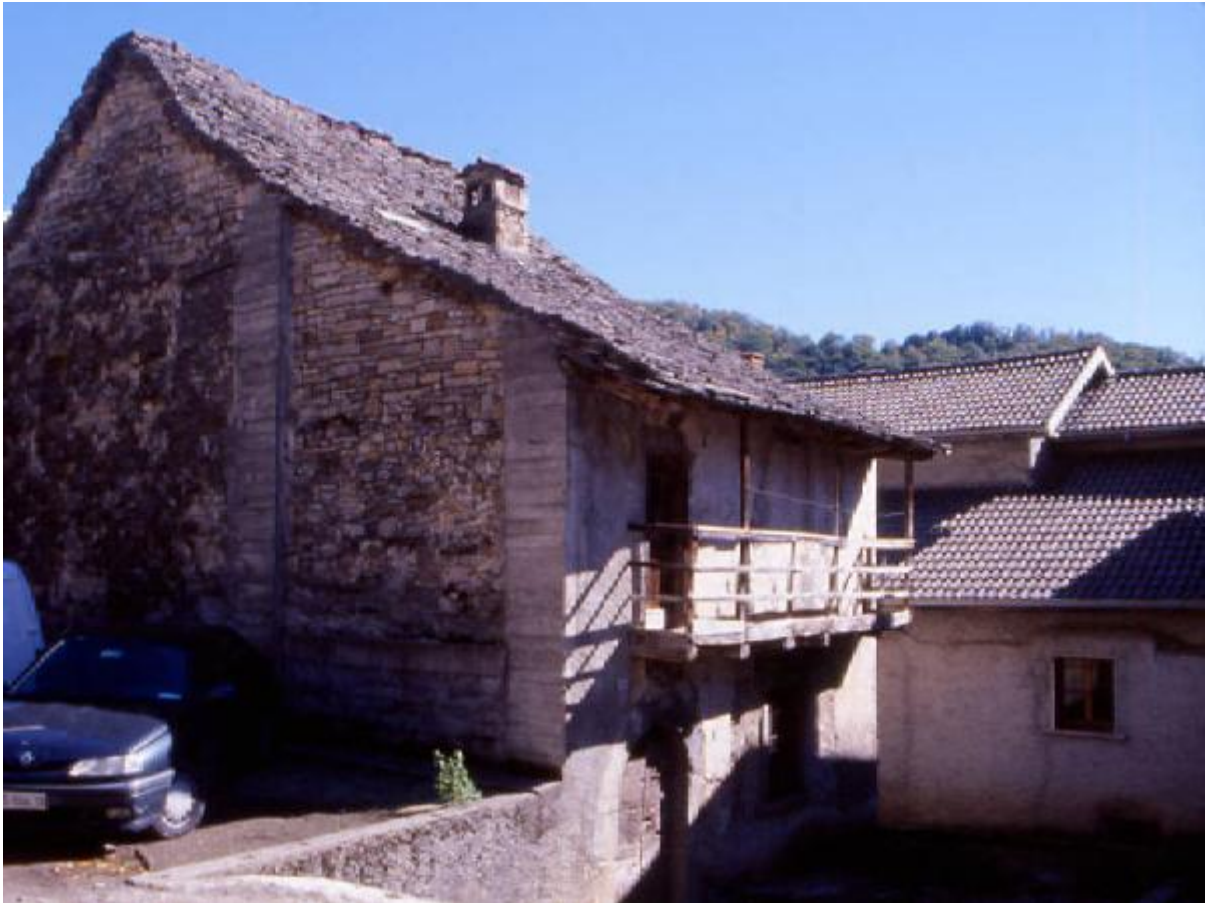
Edificio composto da tre livelli abitativi, due piani fuori terra ed uno seminterrato, in passato destinato a più nuclei familiari, conserva il tetto originario in piode, la lobbia originaria situata al primo piano della facciata principale Ovest col bel portale originario ad arco al livello inferiore. Scatola muraria suddivisa da partiture verticali a tutt'altezza e collegate dall'impalcato ligneo fra piano seminterrato e piano terra oltre che tra p.terra e p. primo e tra piano primo e p. secondo e da due monaci tra il piano terzo ed il tetto.
