# Castello

Spirano (BG)

Codice scheda: RL560-00092

Tipologia: castello

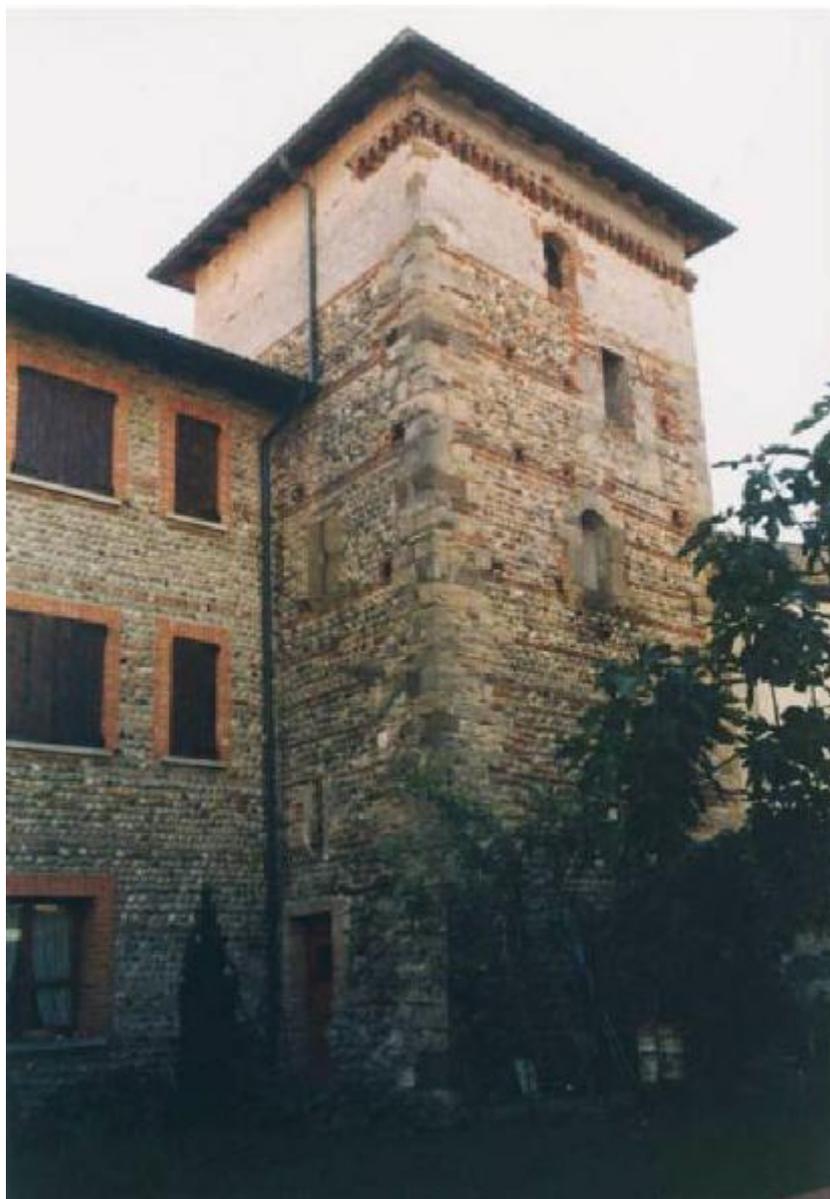
La Casa, situata al centro del nucleo più antico del paese, costituisce forse, con la torre posta sulla spigolo, uno dei lati rimasti relativamente integro di un antico fortilizio, di epoca medioevale. Si innalza per quattro piani e presenta una struttura muraria in ciottoli di fiume disposti a spina di pesce alternati a corsi di mattoni, mentre gli spigoli sono in pietra arenaria squadrata. Il medesimo materiale è usato anche per i contorni di una finestra. Al piano terra della torre esiste un ambiente coperto con un'interessante volta a crociera imposta su mensole angolari.
