# Chiesa di S. Giuseppe (ex)

Urgnano (BG)

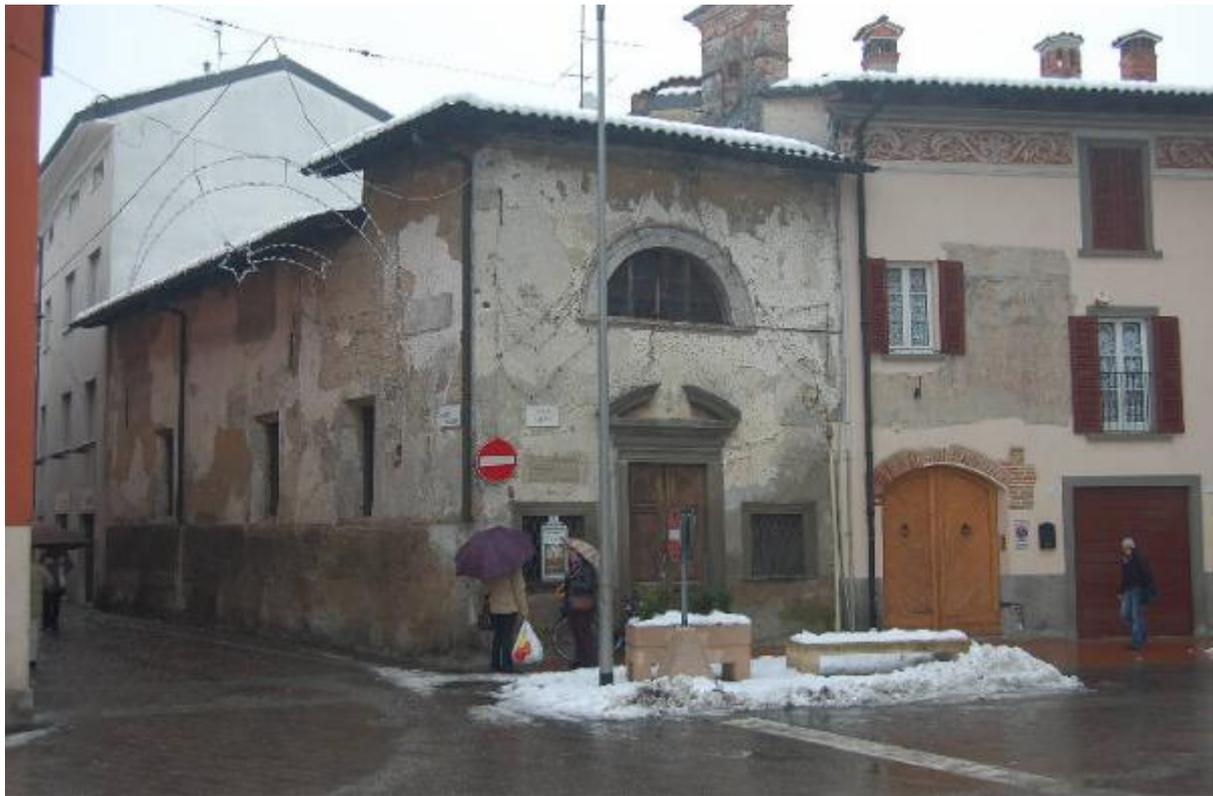
Possiede un'elegante facciata con portale e finestre sagomate in pietra di Sarnico, e un interno con caratteristica volta a vela e lunette; importante l'affresco esistente dietro l'altare.
